産総研・物性研における Ybファイバーレーザーシステムの開発

伊藤 功¹、笠原 亮²、吉富 大³
1東大物性研、2茨城大、3産総研

進捗状況

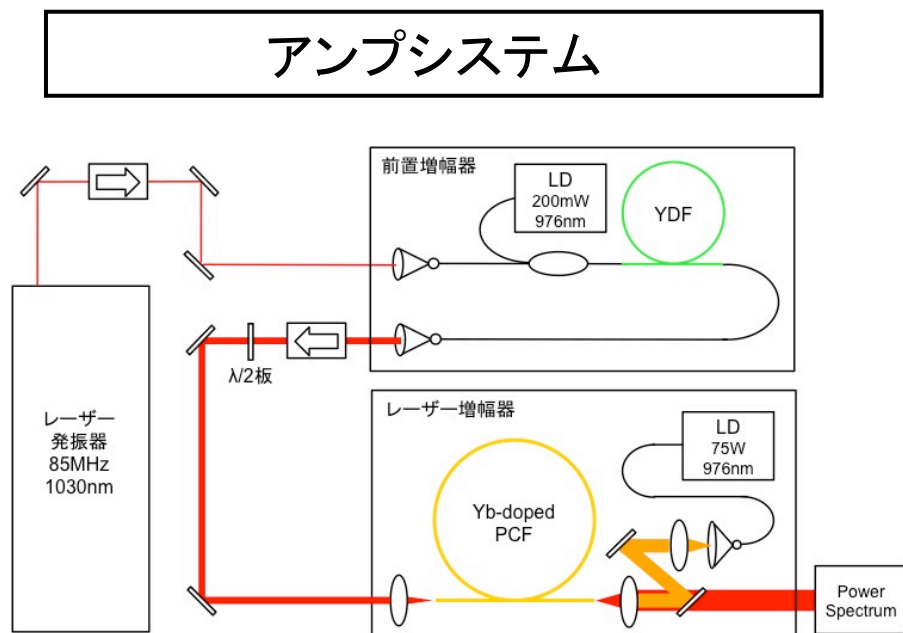
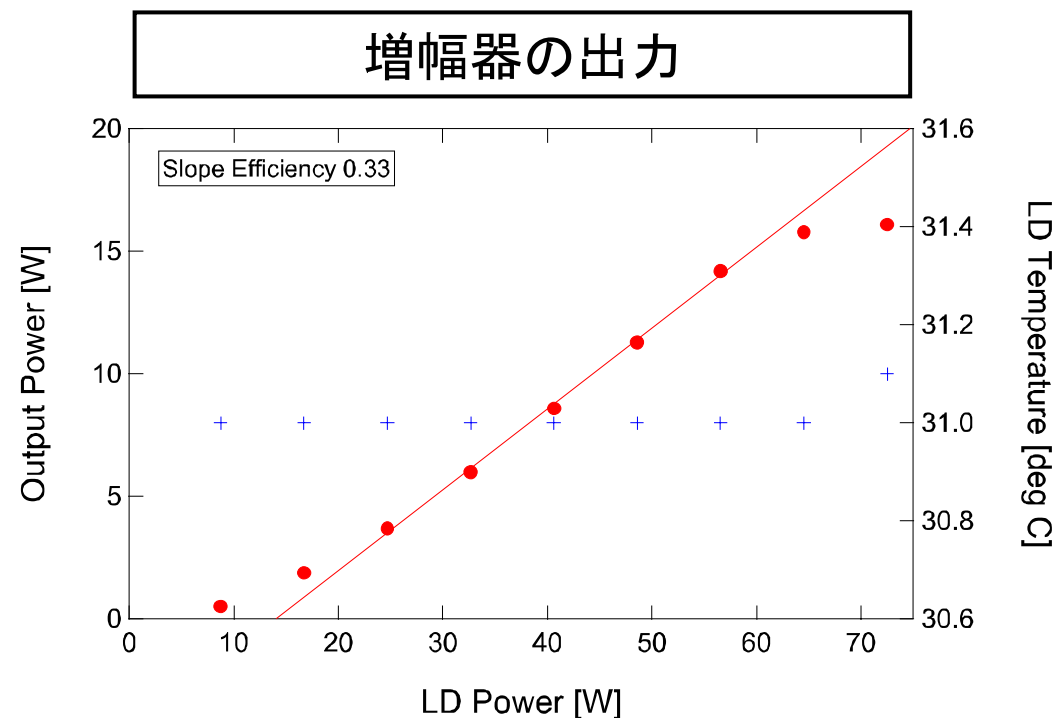
15Wまで増幅することができた。15W以上増幅すると励起用のLDの温調が効かなくなり設定温度31°Cから大幅にズレ、出力が飽和した。

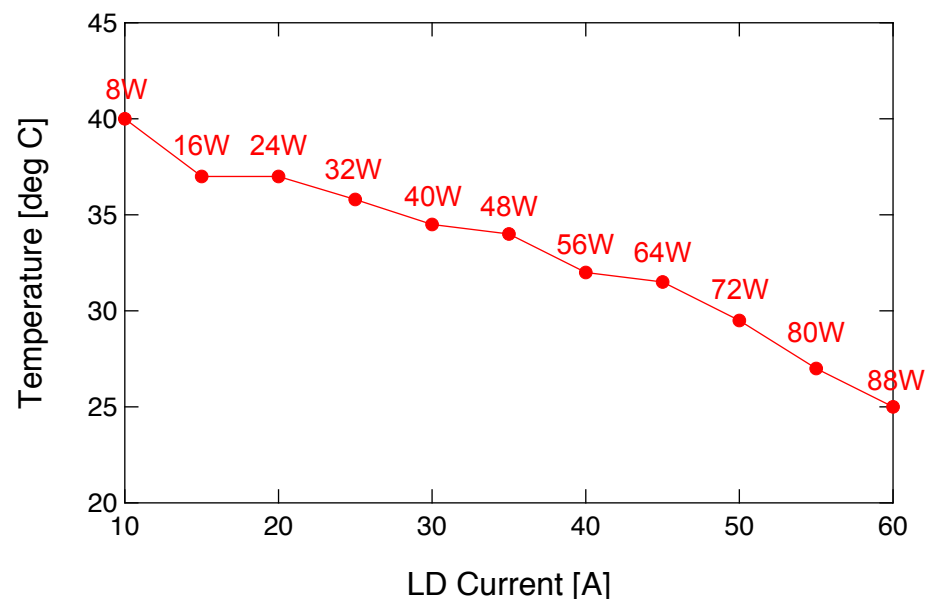
中心波長976nmの時のLD温度

以前はLDの励起電流が40A(56W)以上で温調回路のPID制御が効かなくなっていた。

励起電流によってLDが発熱し、中心波長がずれる。LDの中心波長がPCFの吸収する976nmになるように温調回路でLDの温度を制御した。

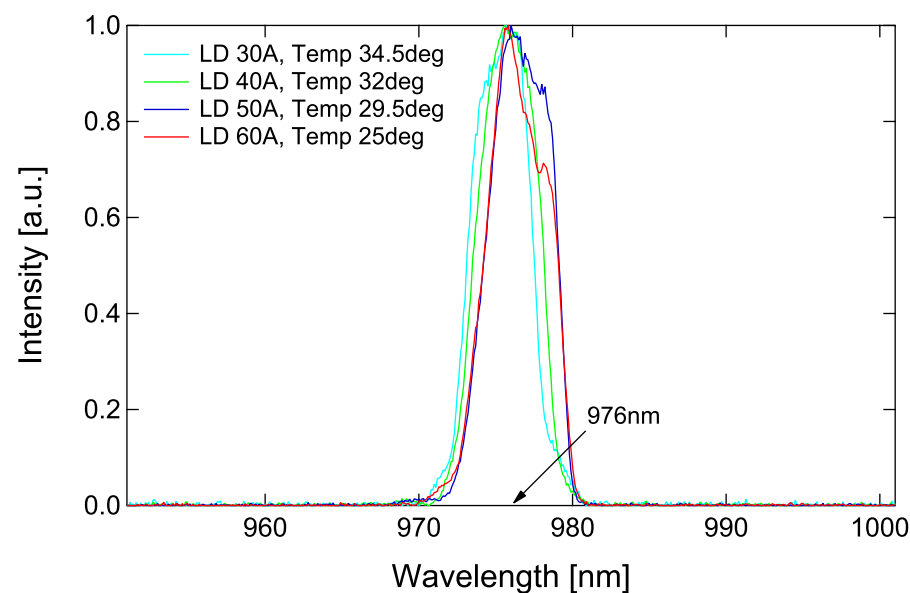
LDのスペクトル

スペクトル中心波長はほぼ976nm。

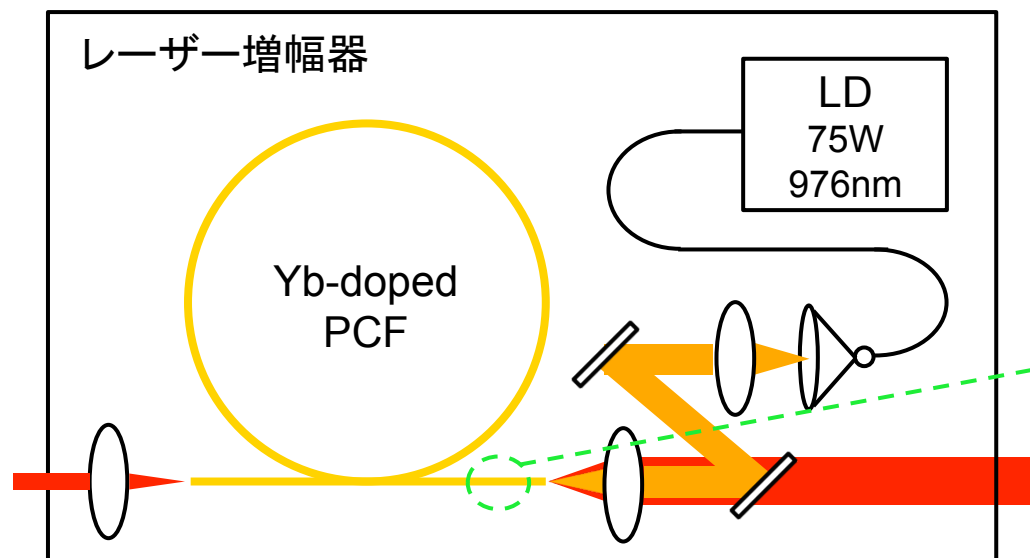
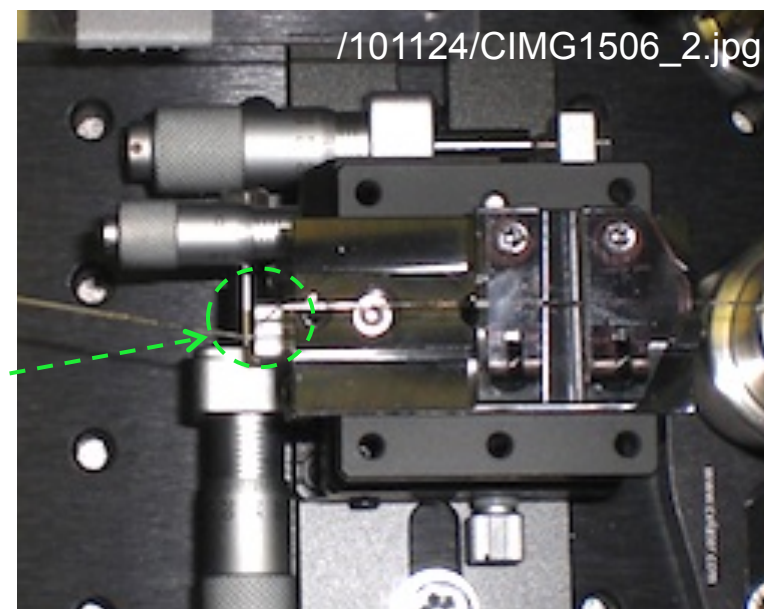
PCFが溶けた

75Wのポンプ光で85MHzシード光を22Wまで増幅できたが、、、

ポンプ光入力側の先端から10cmの位置でPCFが溶けた。

PCFが溶けた原因

PCFに入らなかったポンプ光がファイバーフォルダにあたるので、ポンプ光でファイバーフォルダが焼けないようにPCFの先端の突き出しを長くしていた(2cmくらい)。

ポンプ光のパワーが大きくなるとPCFに入らなかったポンプ光の熱でファイバーフォルダの形が変化し、PCF先端の位置がズレ、カップリングが悪くなり、ポンプ光が第二クラッドに侵入し、被覆を焼いた。

PCFの切り落とし

大口径ファイバー用のクリーバーで溶けた部分を切り落とした。

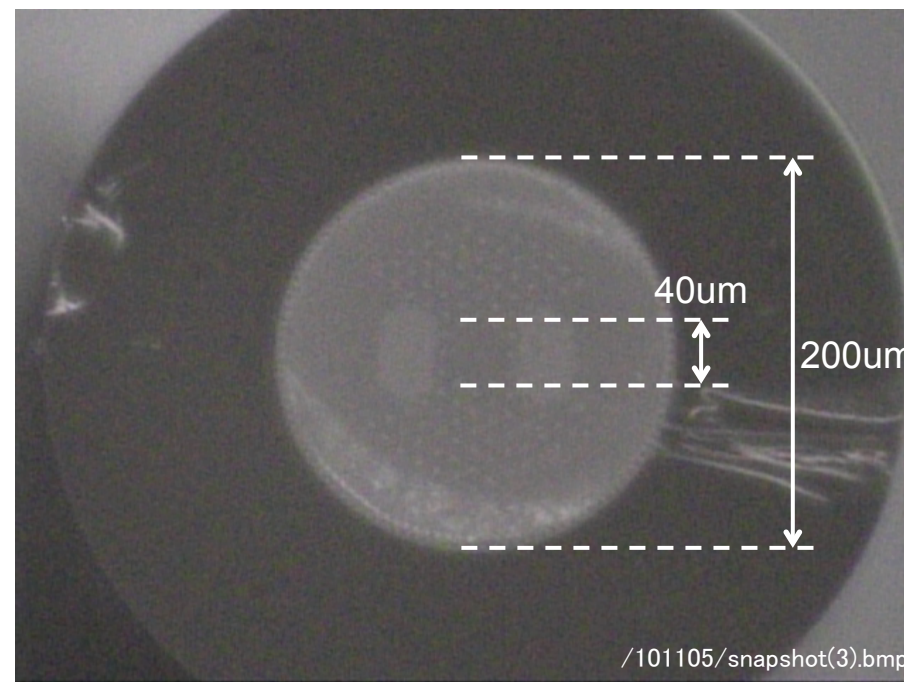
PCF断面

長さ120cm=>80cm
(被覆を剥くのに手こずった)

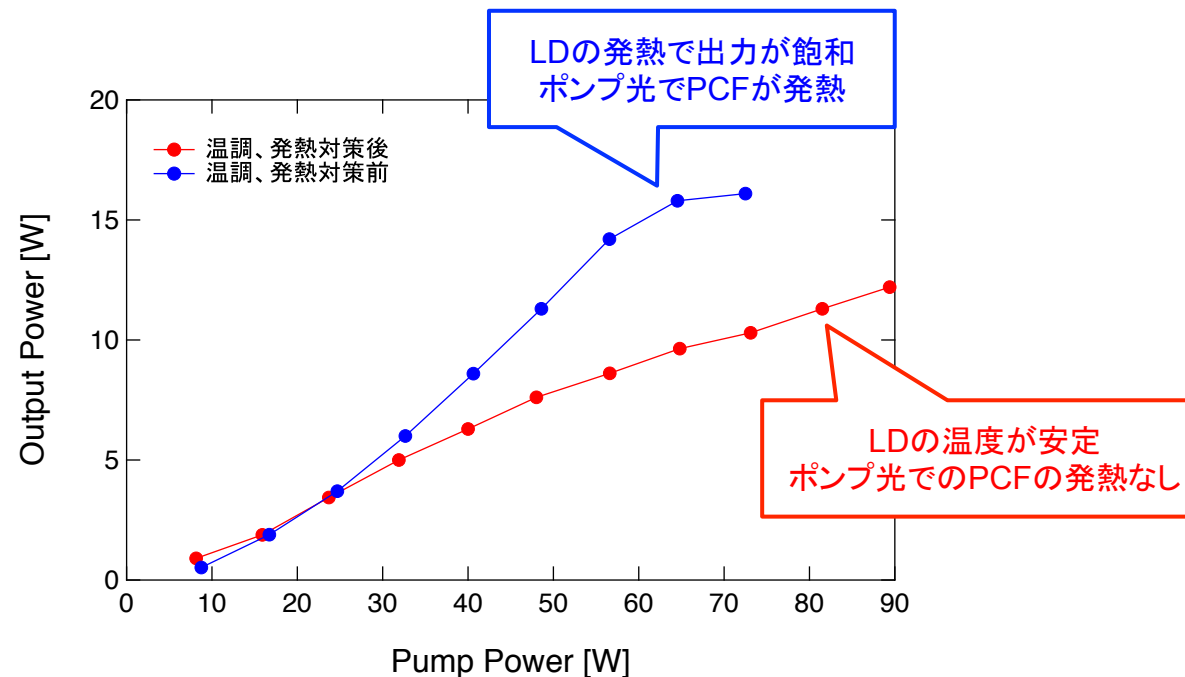
ハイパワーテスト

- PCFを切断して短くしたことで、出力パワーが減った。
- 温調・発熱対策を行うことで、励起のためのLDパワーを90Wまで上げても、LD温度上昇による出力の飽和やPCFが発熱がなくなった。
