# 2018年7月豪雨災害における広島県での土石流による被害地域と 土砂災害警戒区域の空間分析

Spatial Analysis of Affected Areas by Debris Flows in the Heavy Rain Disaster of July  
2018 and Sediment Disaster Warning Zones in Hiroshima

三浦 弘之<sup>1</sup>, 池奥 和歩<sup>2</sup>

<sup>1</sup> 広島大学 大学院先進理工系科学研究科

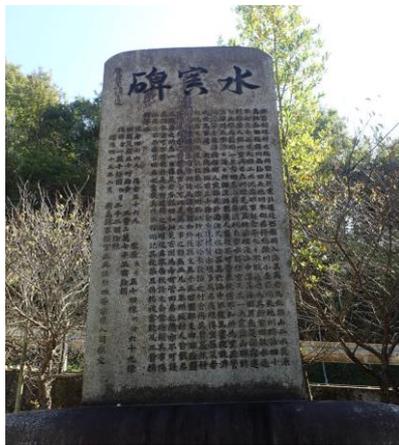
図4 坂町小屋浦にある水害碑 (2019年10月29日著者撮影)

各地域の被災建物に対して、①～③の警戒区域に含まれる割合を計算した結果を表3に併せて示している。表中の①は2018年7月時点の警戒区域に含まれる被災建物棟数の割合（以下、カバー率と呼ぶ）を、①+②は、2019年12月時点の警戒区域によるカバー率を、①+②+③は基礎調査された地域も含めた警戒区域全体によるカバー率を表す。また、警戒区域外にある被災建物棟数も示している。これを見ると、西日本豪雨当時の①時点では、被害が大きかった安芸区矢野や坂町小屋浦は、警戒区域に全く指定されていなかったことがわかる。特に、坂町小屋浦では現在も町内に残されている水害碑（図4）に示されているように、1907年にも大雨による土石流で44名の死者が発生する災害が発生しているにもかかわらず、警戒区域に指定されていなかった。また、呉市天応西条や東広島市中河内においても、災害当時はほとんどの地域が警戒区域に指定されていなかった。一方で、2002年時点における土砂災害危険箇所のマップ<sup>1)</sup>をみると、これらの地域は全て危険箇所として指定されていた。このため、これらの地域では、土砂災害の危険性自体が見逃されていたわけではなく、警戒区域として指定するための基礎調査や住民への説明会の実施が間に合わなかったものと考えられる。

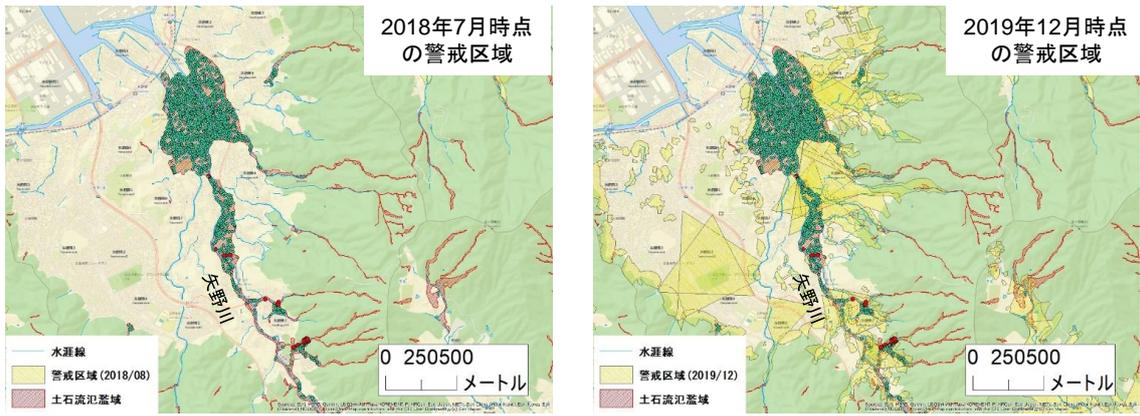
広島市安芸区矢野

図5 広島市安芸区矢野，坂町坂東・坂西，坂町小屋浦，呉市天応西条における西日本豪雨による土石砂氾濫域（赤色）・被災建物（赤点・水色点）と警戒区域（黄色，左：2018年7月時点，右：2019年12月時点）

4地域の拡大図を図5に示す。図には、西日本豪雨による土砂氾濫域、被災建物、2018年7月時点および2019年12月時点の警戒区域の分布を示している。これをみると、西日本豪雨当時は多くの建物が警戒区域外にあったことが確認できる。また、土砂氾濫域は最新の警戒区域よりもさらに下流側に広がっているために、カバー率が低くなっていることがわかる。西日本豪雨を経験しても、土砂氾濫域全体が警戒区域として指定されていない理由は明らかでないが、2章のはじめに述べた土石流のイエローゾーンの指定条件である扇頂部からの勾配が2度以上という条件を満たさなかったこと、氾濫域の下流端部では土砂の堆積はわずかであり、家屋等への影響は小さいと判断されたこと、などが原因と考えられる。ここで、警戒区域を事前に想定される土砂氾濫域ととらえるのであれば、西日本豪雨による氾濫域は、想定される氾濫域よりもさらに下流側に広がったものと考えられる。

図5中には、国土地理院による水涯線も表している。安芸区矢野では矢野川、坂町坂東・坂西では総頭川、坂町小屋裏では天地川、呉市天応西条では大屋大川といった河川が存在しており、河川に沿って土石流が流出している様子が確認できる。例えば、呉市天応西条では図6に示すように、大屋大川において最大2m以上の土砂や樹木の堆積がみられ、比較的傾斜が緩やかな市街地において河道が閉塞されることによって、水や土砂が市街地にも溢れ、広域での土砂氾濫につながった。このことは、既往の分析<sup>10)</sup>によっても指摘されており、土石流の氾濫域と河川が交わり、かつ低地において河道閉塞が発生した場合、河川の溢流によってより広域に氾濫域が広がることを示している。

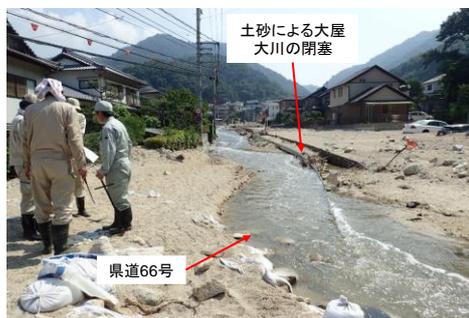
このため、土石流氾濫域を事前に評価するには、予想される氾濫域のうち、傾斜の緩やかな市街地内に河川が存在するかどうかを把握しておく必要があるものと考えられる。

図6 呉市天応西条の大屋大川の閉塞と土砂氾濫の様子 (2018年7月17日著者撮影)

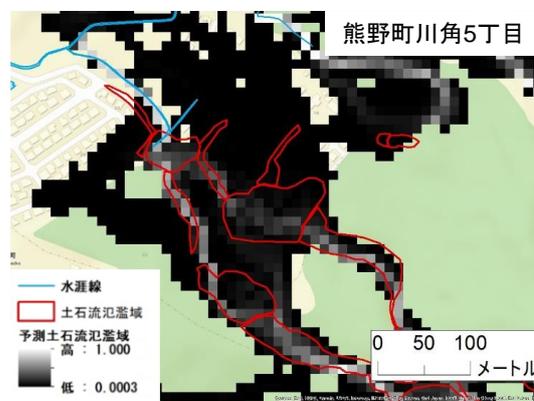
一例として、代表的な土石流被災地のひとつである熊野町川角5丁目での解析結果を図7に示す。図中のグレースケールで表した範囲が、Flow-Rによって推定された土砂氾濫域を表す。値は土砂氾濫の危険度の高さを表し、値が大きなピクセルほど土砂や水が集まりやすく氾濫の危険度が相対的に高いことを表す。ここでは、文献<sup>16)</sup>での結果と同様に、Flow-Rによって得られた危険度の値が0.0003以上のピクセルを土砂氾濫域として表示すること

図7 熊野町川角における初期条件による土砂氾濫シミュレーション結果 (赤枠が2018年7月豪雨による土砂氾濫域、黒～白色がシミュレーションによって推定された氾濫域を表す。図8～10も同様。)

とした。この地域の主要な被災範囲には河川等の水路はない。図7には比較のため、目視判読された土砂氾濫域も示している。その結果、初期条件による解析結果は、実際の土砂氾濫域よりもやや過大評価であるものの、実氾濫域の約97%の範囲をカバーできていた。つまり、初期条件による解析では、河川等の水路がない場合の土石流については、概ね再現できることが確認できる。

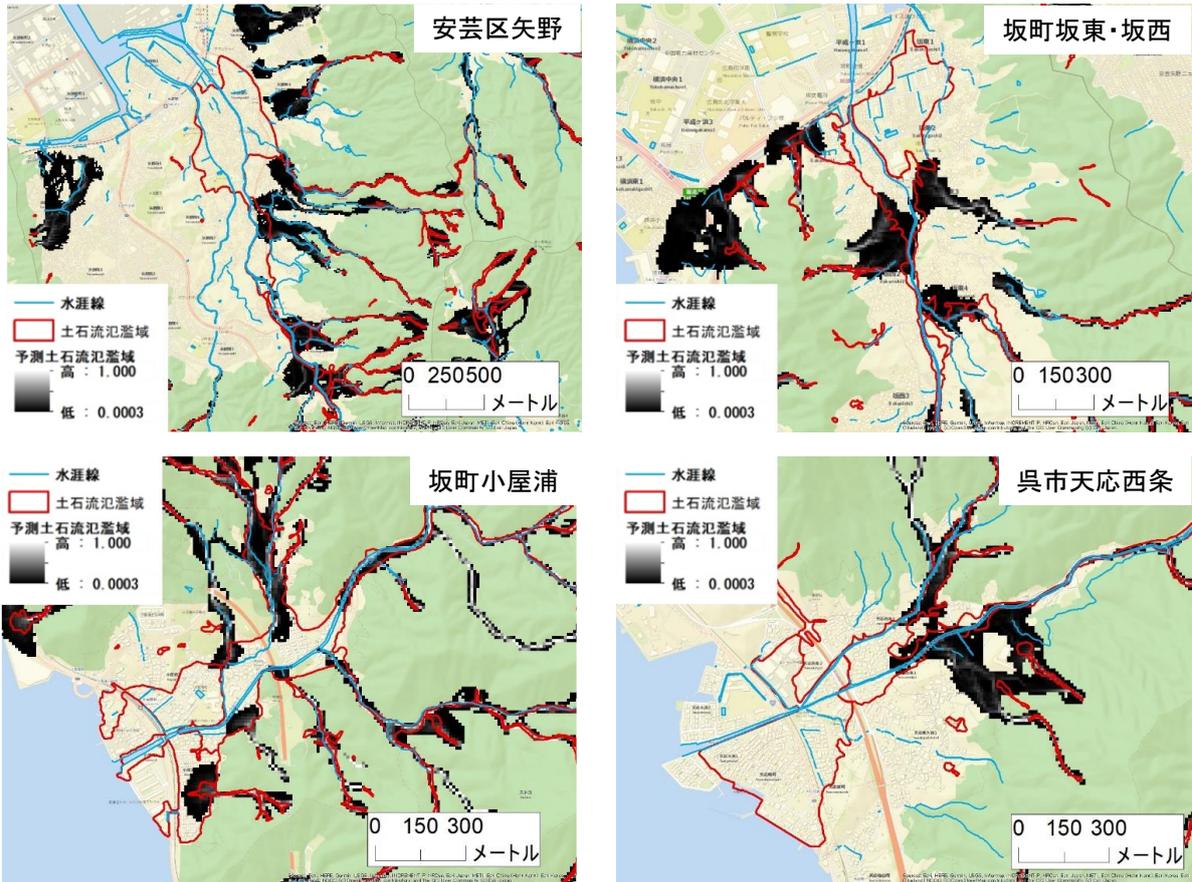
図8 4地域における初期条件を用いた土石流氾濫シミュレーション結果

一方で、同じ初期条件を用いて、安芸区矢野、坂町坂東・坂西、坂町小屋浦、呉市天応西条で計算した結果を図8に示す。いずれの地域でも、解析結果は実際の氾濫域よりも過小評価となっており、氾濫域を再現できていないことがわかる。特に下流の末端部の氾濫域が解析では抽出できていない。このため、これらの地域の氾濫域を再現するには、より小さな下限到達角の設定が必要と考えられる。そこで、呉市天応西条を対象として、下限到達角を4〜1度に変更した場合の解析結果を図9に示す。下限到達角以外は初期条件と同じである。これをみると、下限到達角を1度の条件であれば、実際の土砂氾濫域をカバーできていることがわかる。この場合、実際の氾濫域の約89%をカバーできていた。他の3地域での、下限到達角を1度とした場合の結果を図10に示す。安芸区矢野の氾濫域の約93%、坂町坂東・坂西の氾濫域の約89%、坂町小屋浦の氾濫域の約82%の範囲をカバーする結果が得られた。

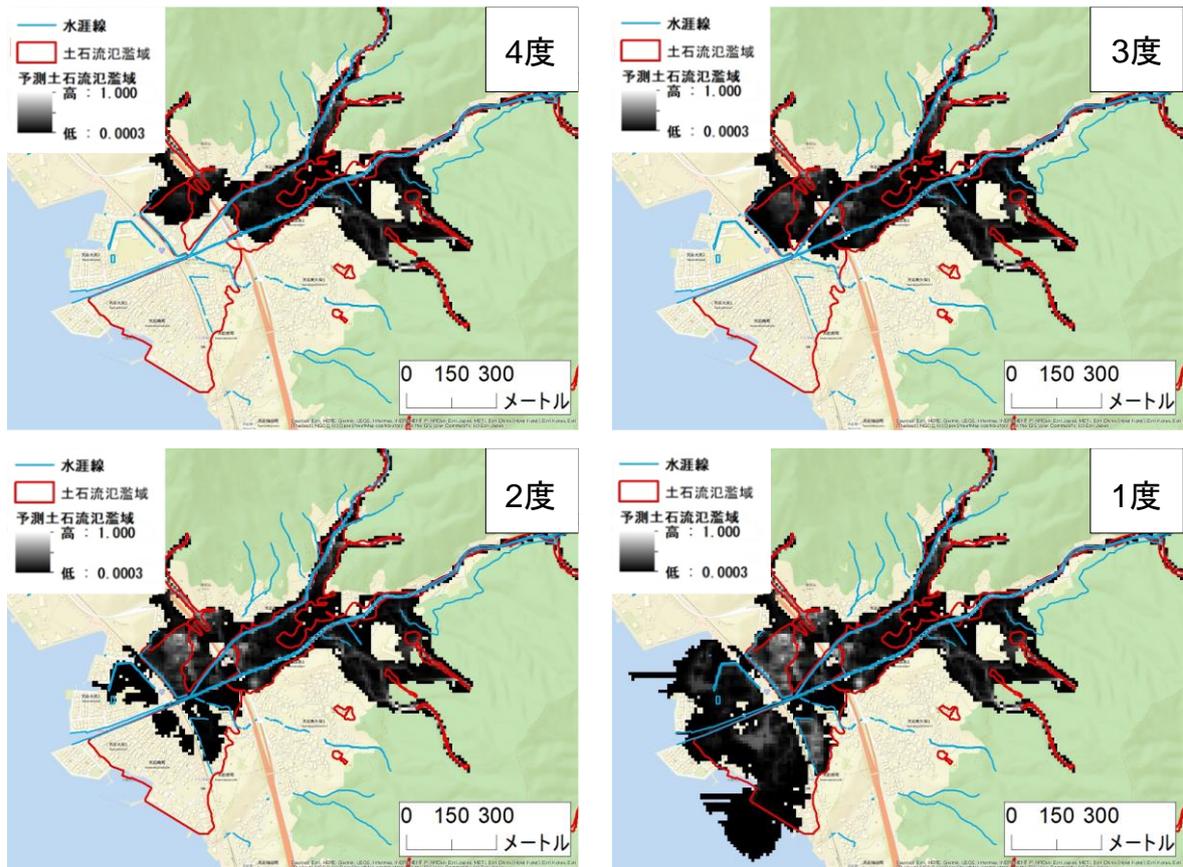
図9 下限到達角の違いによるシミュレーション結果の比較（呉市天応西条）

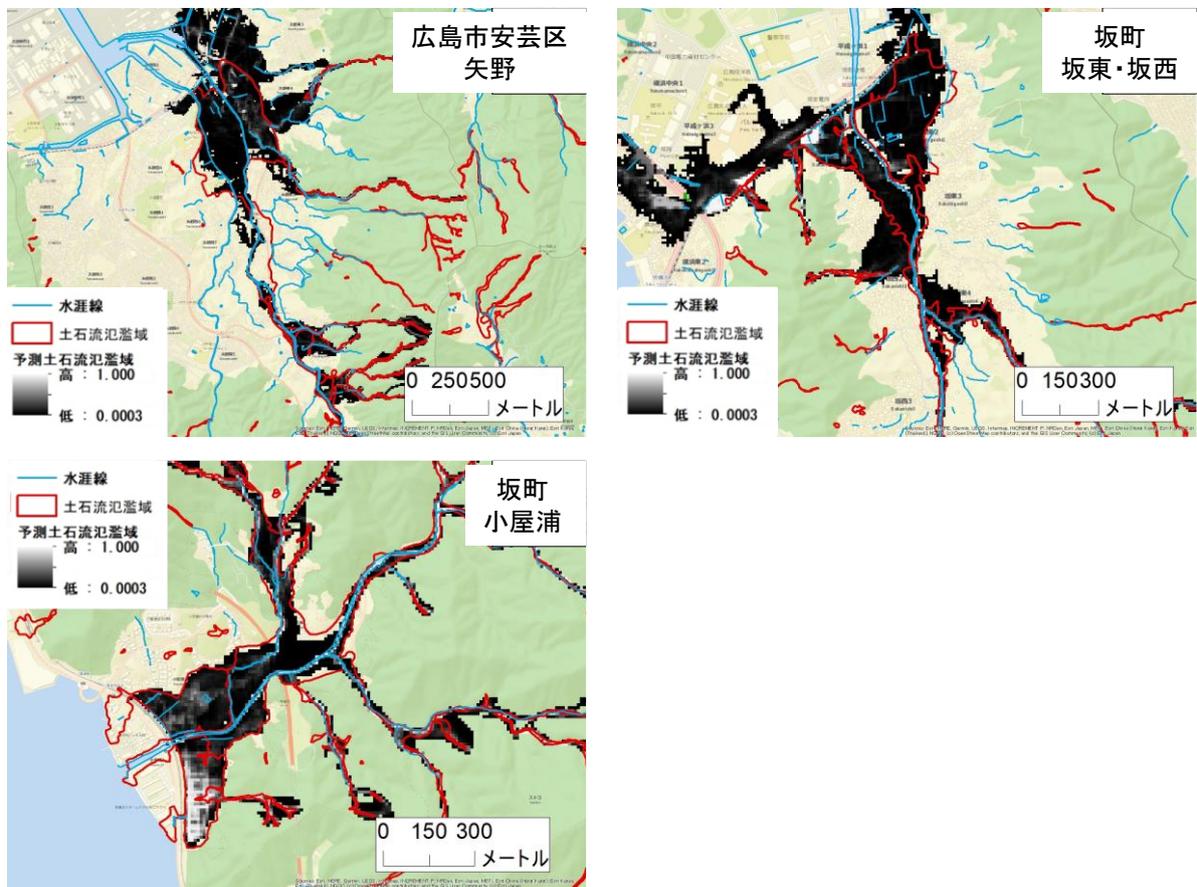
上記の結果から、土石流氾濫域に河川等の水路がない場合、初期条件によって実際の氾濫域を再現できるのに対して、氾濫域に水路があり、市街地において河道閉塞による溢流が発生した地域では、下限到達角を小さくすることで、実際の氾濫域を概ね再現できることがわかっ

図10 安芸区矢野，坂町坂東・坂西，坂町小屋裏における下限到達角1度によるシミュレーション結果
