## 阪大 L バンド RF 電子銃製作の現状

2011 年 2 月 23 日

阪大産研 加藤龍好

### 製作トラブル(3 件)

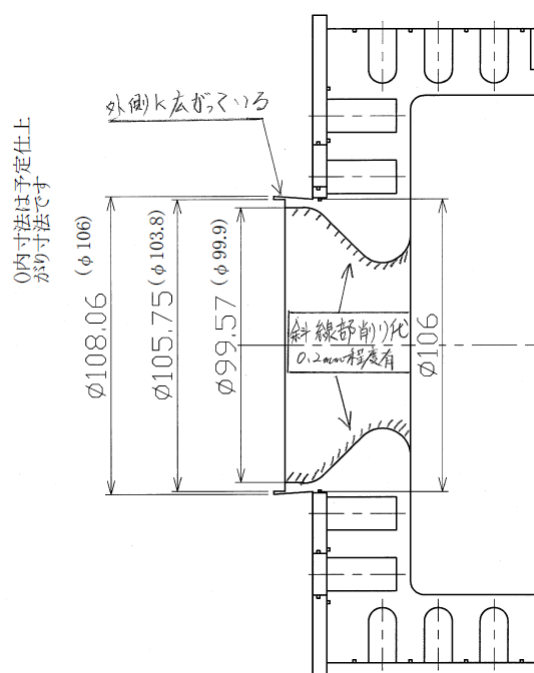
- 1 月 18 日：ビーム出口側内面加工中に、ビーム出口パイプのロウ付け部が変形、先端外径で  $\phi 106\text{mm}$  の予定が  $\phi 108\text{mm}$  に広がった。

- 1, 3 → ビーム出口側チェンバー再製作、接続パイプ再製作

ビーム出口側突出部の長さを4mm短く、接続パイプを4mm長くする。

加工時にSUSのスリーブを外側にはめ込み、口径が広がるのを抑える。

外側に厚さ6mm（一部2.5mm）長さ15mmの銅製の補強パイプをロウ付けする。

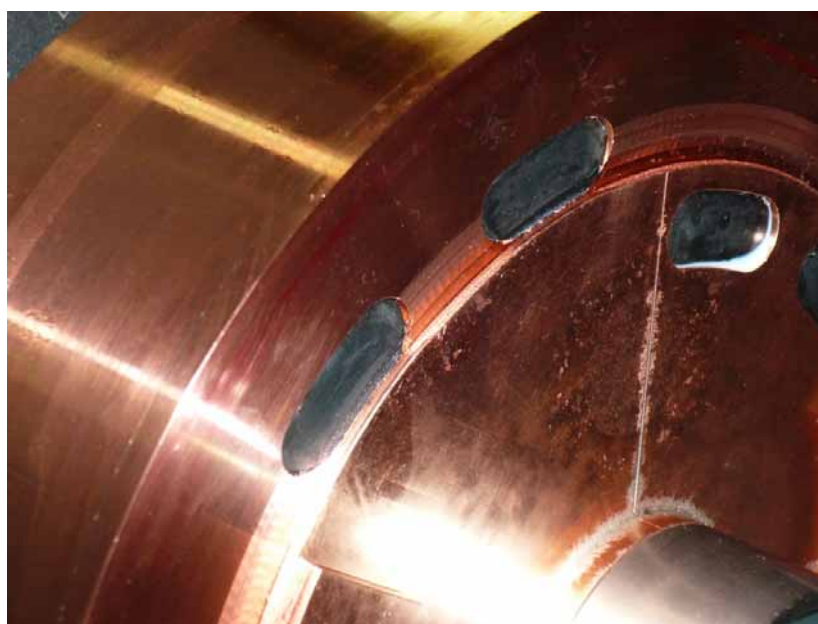
- 1 月 19 日：カソード側チェンバー加工中に、外筒(端板)に円周状に幅 10mm、深さ 2.1mm で刃物を食い込ませた。冷却管ロウ付け穴部のロウ溝を削ってしまった。

- 2 → カソードチェンバー修正加工

外筒(端板)側は平面が出るまで切削、そこに冷却管ロウ付け穴加工した銅板をロウ付けする。

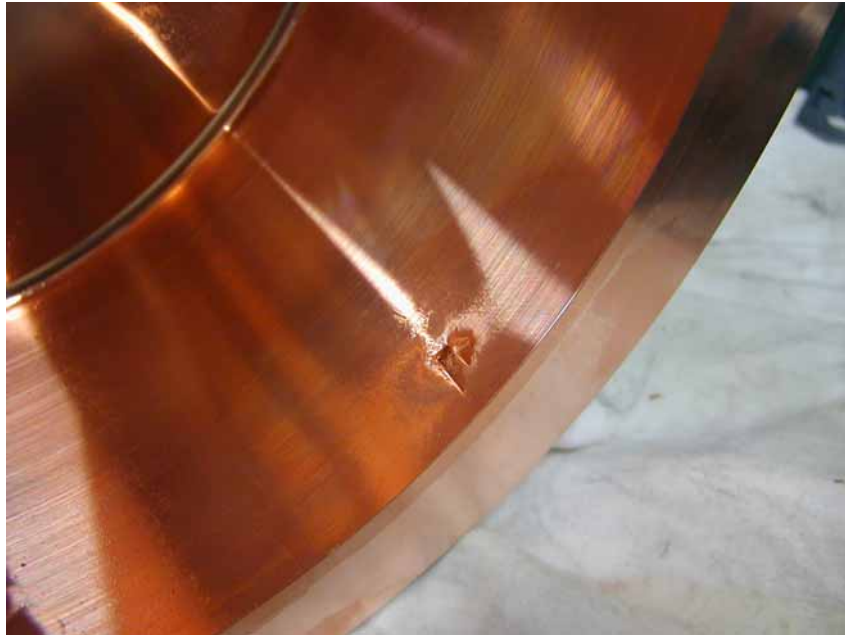
3. 1月22日：ビーム出口側内面仕上げ加工中に、切削刃物を追突させた。追突部に、幅8mm、深さ2mmの傷。
