## ロウ付け試験 2 概要報告

コミヤマエレクトロン(株)

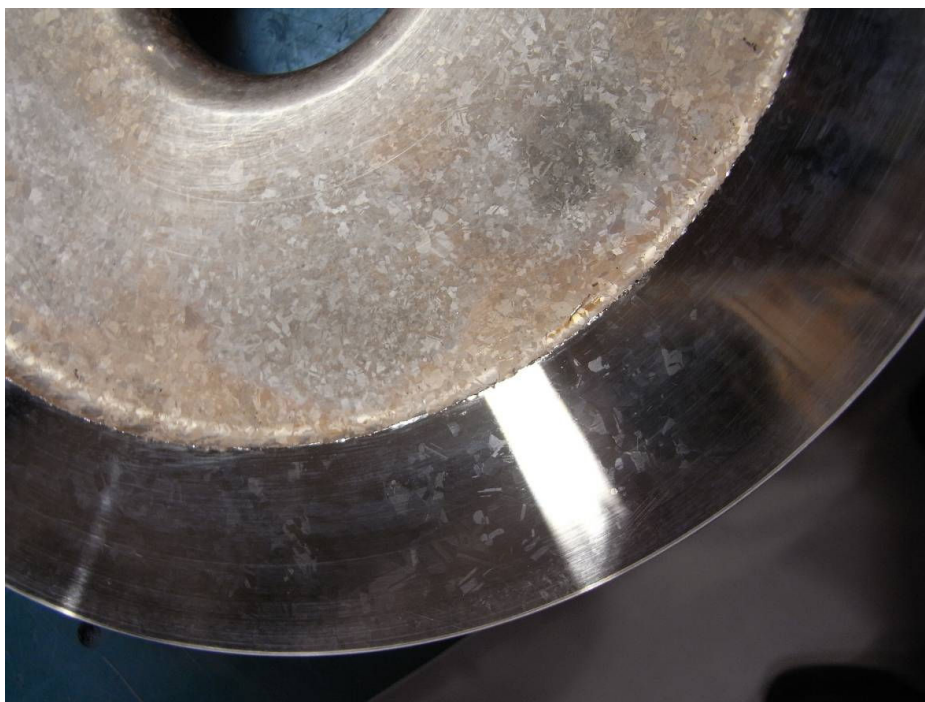
図 2-1 ロウ付け試験体表面を 3mm 加工した状態  
(本体部(C1020)及び外筒部(C1011)に銅の結果粒が見える)

- 1) パラジウムロウのロウ付け試験結果を写真 1-1、1-2、1-3 に示す。  
真空面へのロウ材の染み出しが発生、これを防止するため、接合部分に角溝を設けたもの（写真 1-2 参照）で試験を行う予定です。  
2 ブロックの内面の段差は 0.04mm で図面での計画通りであった。
- 2) 金ロウ付けの試験結果を写真 2-1、2-2、2-3 に示す。  
金ロウ付け時に発生した結晶粒は表面を 3 mm 程度削っても現れる、但し C1011 材の部分の結晶粒の表れは少ない。  
⇒ C1011 材を使った金ロウ付け試験を行ってみたい。

金ロウ付け（実機では外筒と本体のロウ付け）後仕上げ加工をする予定であるので、金ロウ付け試験体（外筒と本体をロウ付け）の表面を仕上げ用のバイト（単結晶ダイヤモンドバイト）で切削した。

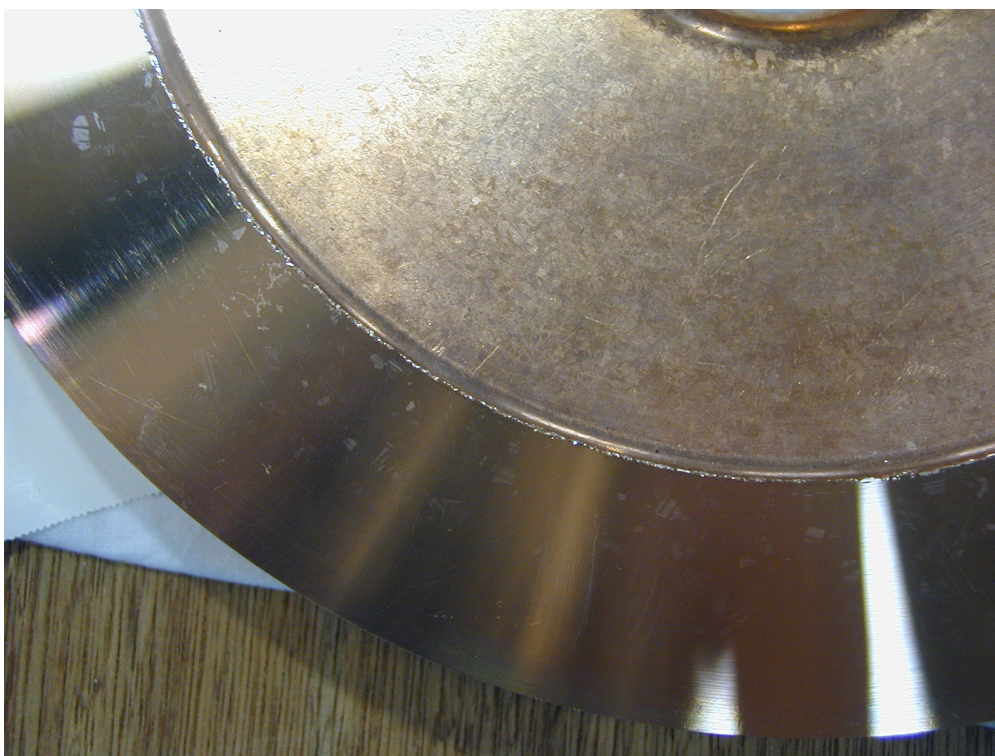
図 2-3 ロー付け試験体表面を 2mm 加工した状況  
(図 2-1、2-2 に示す部分と異なる部分、裏面)
