ろう付け試験のまとめ

平成22年5月19日
 コミヤマエレクトロン株式会社

配布先 大阪大学殿	Lバンド RF ガン 試作試験報告 (2月10付)	日付	2010/02/09	
		文書番号	QRI-D003	
		発行部門	新事業推進プロジェクト	
		承認	査閲	作成
		西殿	渡辺伸悟	渡辺一彦

Lバンド RF 電子銃ロウ付け試験

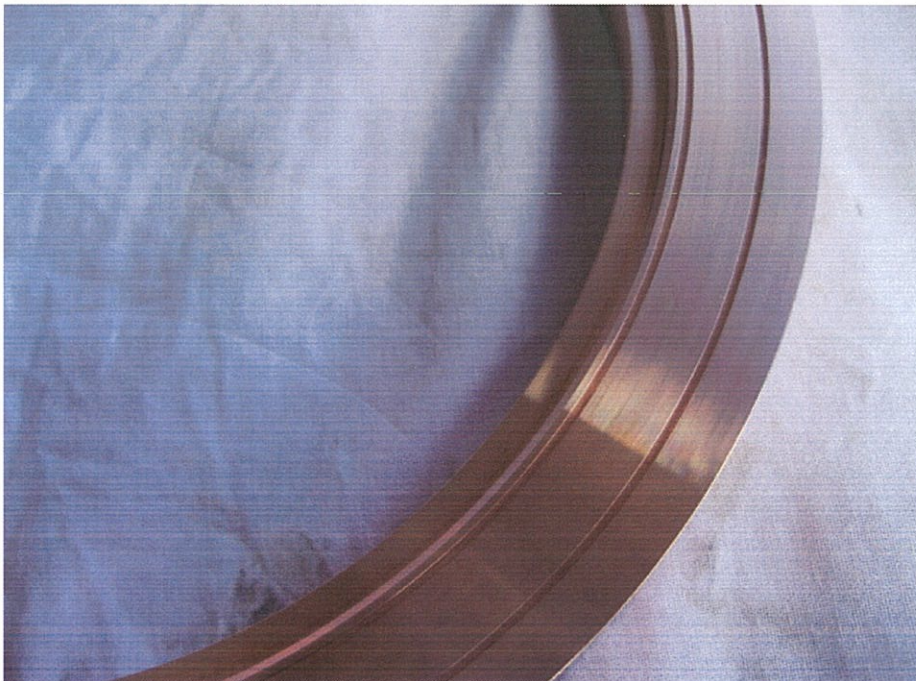
写真2 ロウ付試験体外観

写真3 ロウ付け試験体外観（ロウ材セット時）

試験体の概観を写真2～3に示す。接合部の内面側隙間はありませんでした。

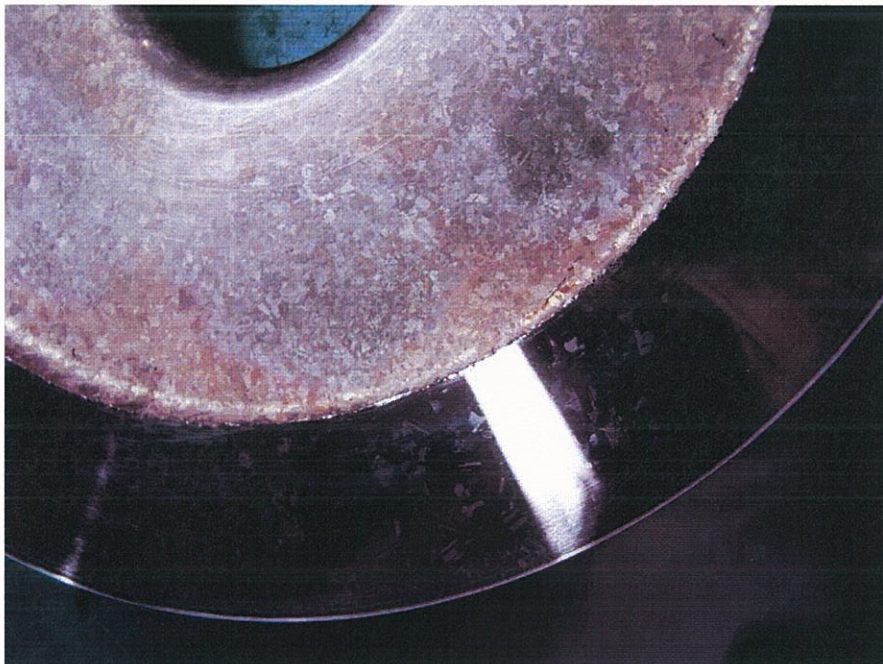
図 2-1 ロウ付け試験体表面を 3mm 加工した状態
(本体部(C1020)及び外筒部(C1011)に銅の結果粒が見える)

- 2) 金ロウ付けの試験結果を写真 2-1、2-2、2-3 に示す。
金ロウ付け時に発生した結晶粒は表面を 3 mm 程度削っても現れる、但し C1011 材の部分の結晶粒の表れは少ない。
⇒ C1011 材を使った金ロウ付け試験を行ってみたい。

金ロウ付け (実機では外筒と本体のロウ付け) 後仕上げ加工をする予定であるので、金ロウ付け試験体 (外筒と本体をロウ付け) の表面を仕上げ用のバイト (単結晶ダイヤモンドバイト) で切削した。
