## 撮影方向の異なる高分解能 SAR 画像を用いた 建物被害の検出精度の向上に関する研究

# **Accuracy Improvement of Building Damage Detection Using High-Resolution SAR Images Observed from Different Directions**

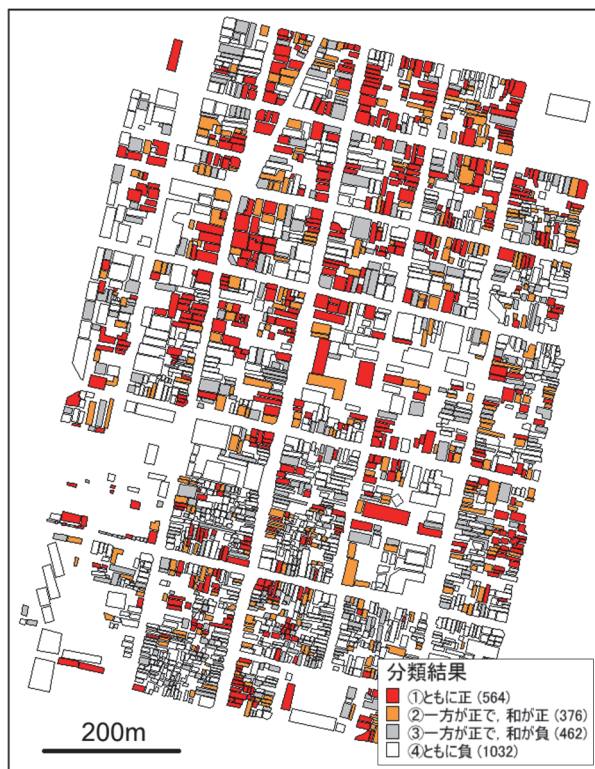
そこで、①と②に分類された建物をG5と、③と④に分類された建物をG1～G4に分類したときの結果を図11に示す。図中の赤色及び橙色の建物がそれぞれ①、②に分類されたもの、灰色と白色がそれぞれ③、④に分類されたものを表す。比較のために図12に建物被害データによるG5建物の分布を示す。また、そのときのUser精度とProducer精度および全体精度を表3に併せて示す。表2に示すAscending画像による判別結果と比較すると、いずれの精度も向上しており、特にG5建物に対するUser精度やG1～G4建物に対するProducer精度が5～10%程度向上している。また、全体精度も約5%向上した。一方で、表2のDescending画像による判別結果と比較すると、G5建物に対するProducer精度やG1～G4建物に対するUser精度はやや向上しているものの、その他の精度は大差なく、全体精度もほぼ同程度であった。つまり、2ペアの画像によるそれぞれの判別結果を用いて被害判別を行うと、検出に不利なAscending画像による結果と比べると、判別精度は数%～10%程度向上するものの、もともと検出に有利なDescending画像による結果と比べると、判別精度はそれほど向上しなかった。

図 11 各ペア画像の合成変量の正負に基づく分類結果

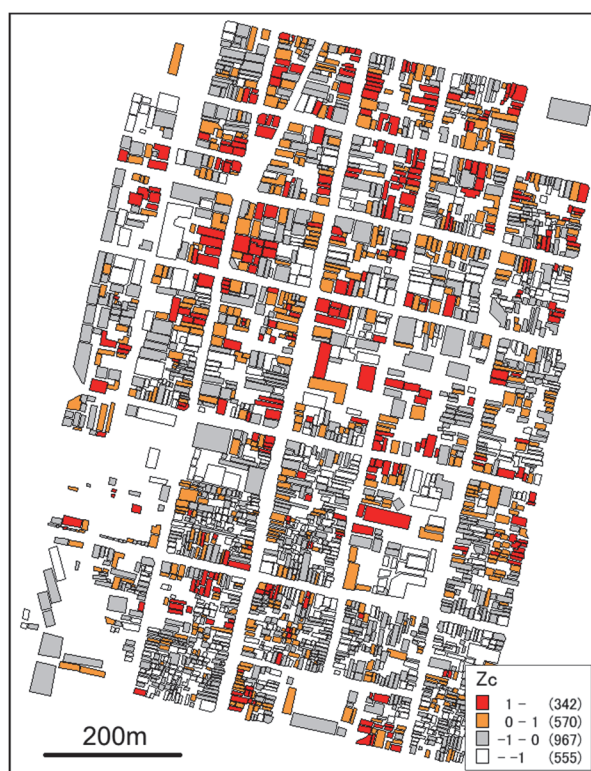
得られた合成変量から被害を判別した結果を図13に示す。ここでは、合成変量の大きさごとに色分けし、赤色および橙色で示した建物がG5と判別された建物、灰色および白色の建物がG1～G4建物と判別された建物を表す。図11に示す被害データによるG5建物の分布と比較すると、規模の大きなG5建物は本判別方法により概ね正しく検出されており、G5建物が集中する地域においても多くの建物が検出されていることがわかる。一方で、規模の小さなG5建物の検出率はやや低いようにみえる。判別精度をまとめ

図 13 2 ペアの画像の合成変量による判別結果
