西日本豪雨災害直後の「ひまわり8号」データによる西日本沿岸域への出水の様子（2018年7月9日撮影）

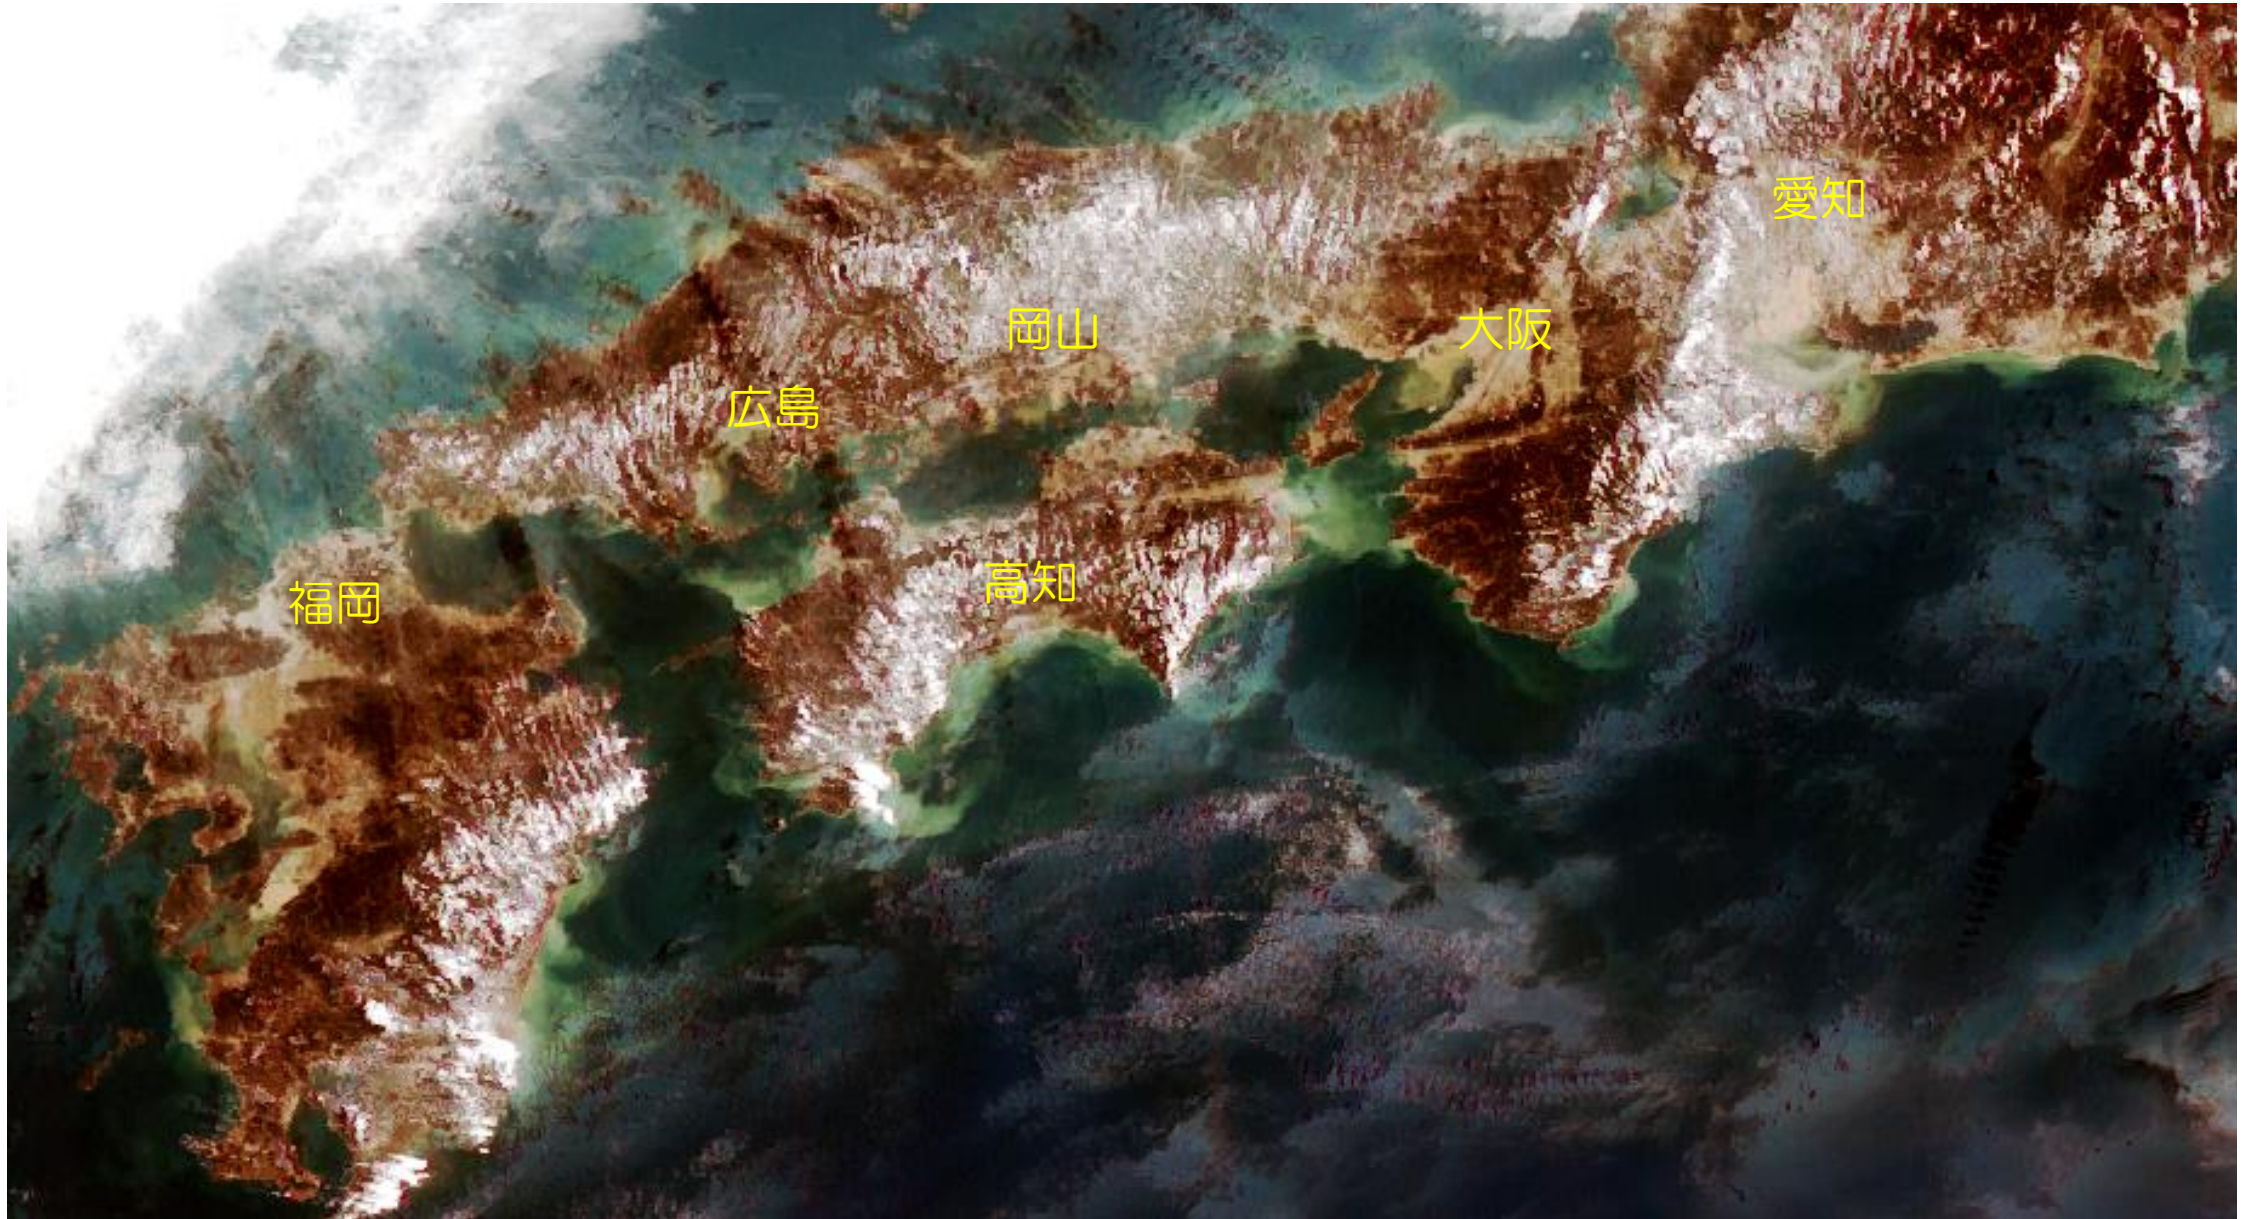
元画像：宇宙航空研究開発機構（JAXA）ひまわりモニターより取得，処理：等緯度経度格子にリサンプリングされた「ひまわりL1格子化データ」（NetCDF4形式）を使って，日本時9時～13時10分までの10分間隔，25シーンの最小値処理を実施（約1km格子），処理者：作野裕司（広島大学大学院工学研究科，sakuno@hiroshima-u.ac.jp），謝辞：本報告のひまわり8号から作成した西日本豪雨災害に関する研究プロダクトは，宇宙航空研究開発機構（JAXA）の分野横断型プロダクト提供サービス（P-Tree）より提供を受けた。
