平成22年8月11日  
コミヤマエレクトロン株式会社

## パラロウ(BPd-1)ロウ付け面タッチ部接合試験

試作部品 I のパラロウ材によるロウ付け試験を行った際の面タッチ部の接合確認を行った結果を以下に示します。

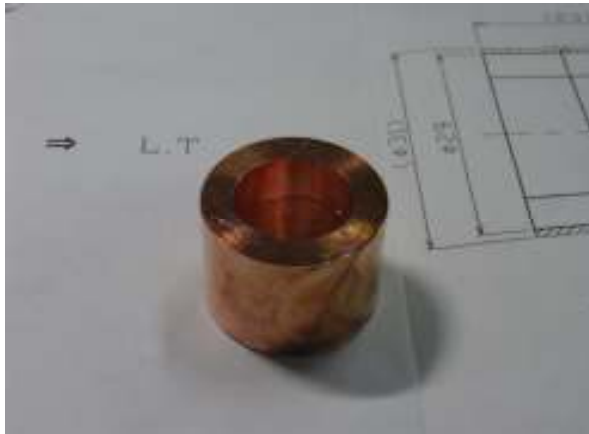
φ31まで切削後の試験体の外観

$1.6E^{-11} \text{Pa} \cdot \text{m}^3/\text{s}$  He吹きつけ後変化なし。

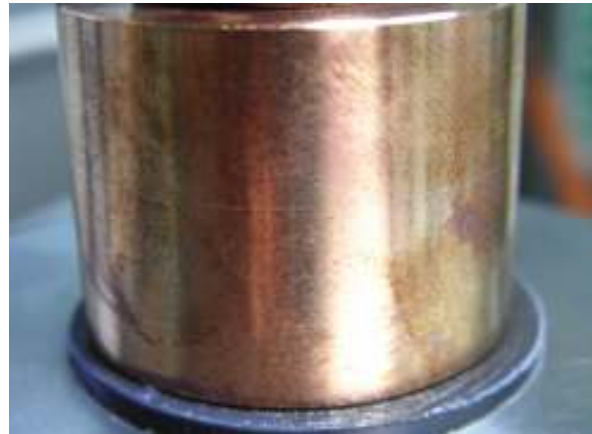
写真中央にロウ材が見える

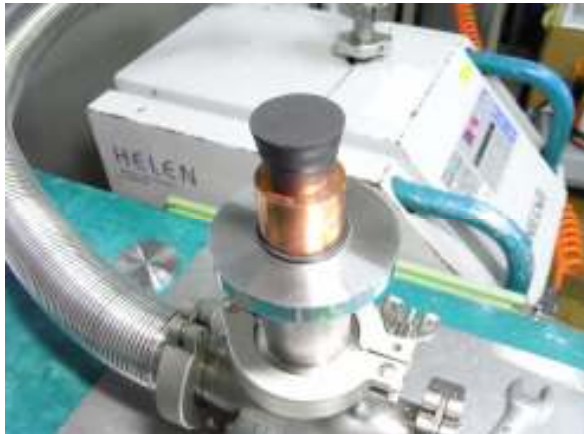
試験体のリーク試験のセッティング

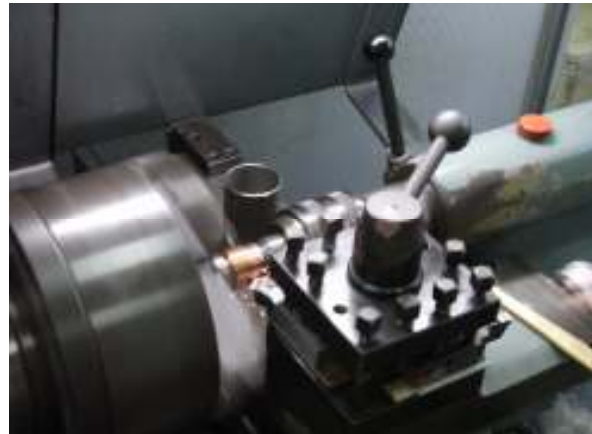
試験体切削時

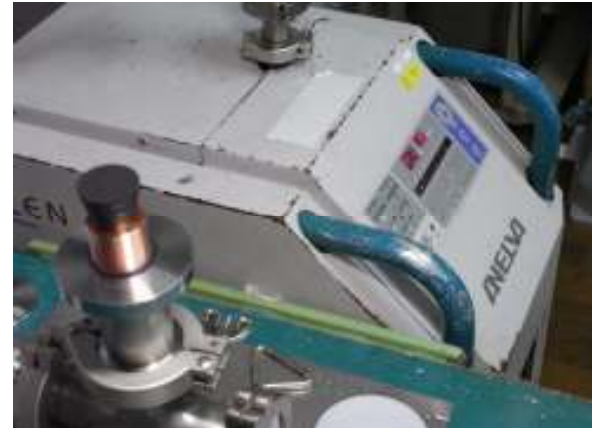
φ29まで切削後のリークテストの状況

$2.5E^{-10} \text{Pa} \cdot \text{m}^3/\text{s}$  He吹きつけ後、 $2.0E^{-6} \text{Pa} \cdot \text{m}^3/\text{s}$ まで上がってしまった。  
但し、面タッチ部が離れてしまうことは無いようである。
