産総研・物性研における Ybファイバーレーザーシステムの開発

伊藤 功¹、笠原 亮²、吉富 大³
1東大物性研、2茨城大、3産総研

進捗状況

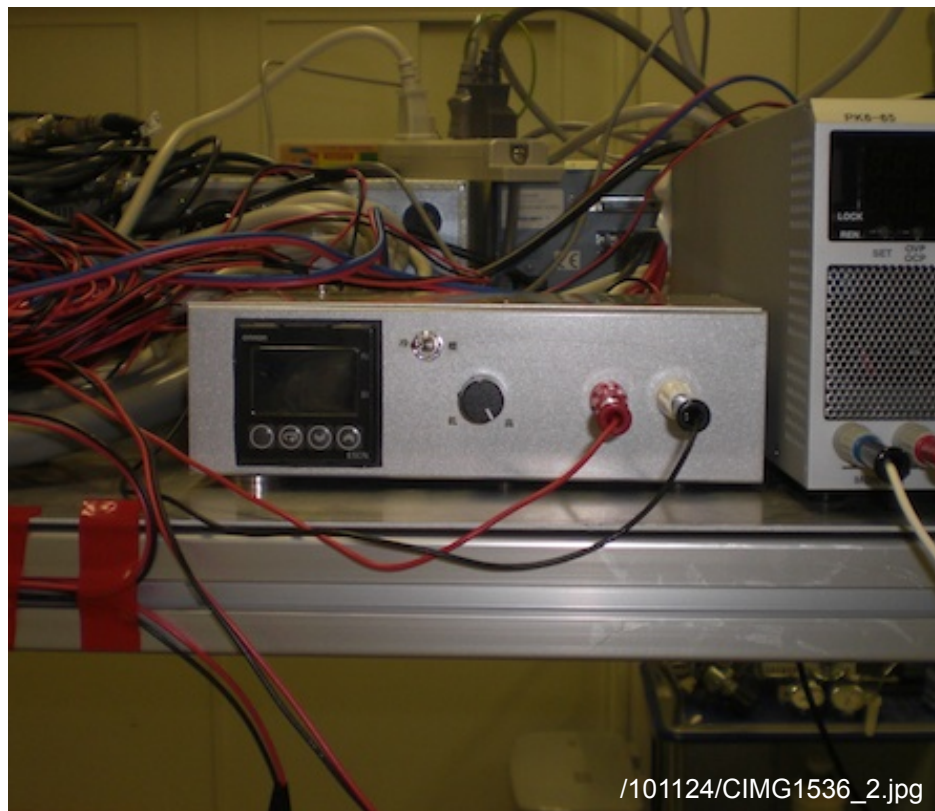
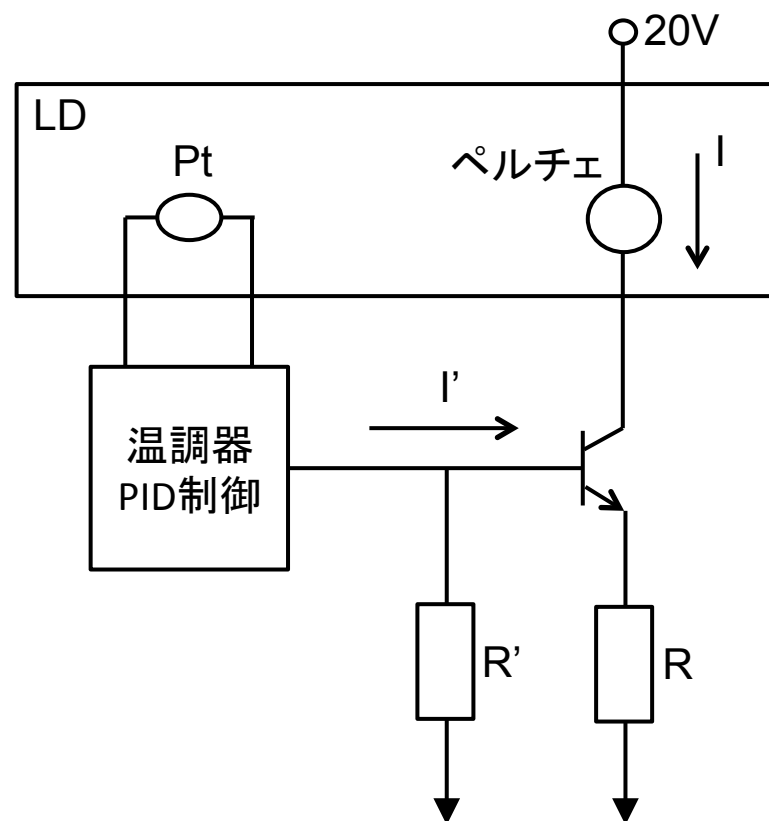
温調回路

- 温調器を改良し、LDの温度より低温まで保てるようにして、ポンプ光のパワーが大きい場合でも中心波長が976nmに維持できるようにした。
- 75Wのポンプ光で45mWのシード光を22Wまで増幅できたが、PCFの一部(ポンプ光入力側の先端から10cmの位置)が溶けた。
- 予備のPCFがあるが、現状のままではまた同じようにPCFをポンプ光の熱で溶かしてしまうので、溶けた部分を切り落としたPCFを使って、レーザー増幅器の復旧とポンプ光の発熱対策を行った。

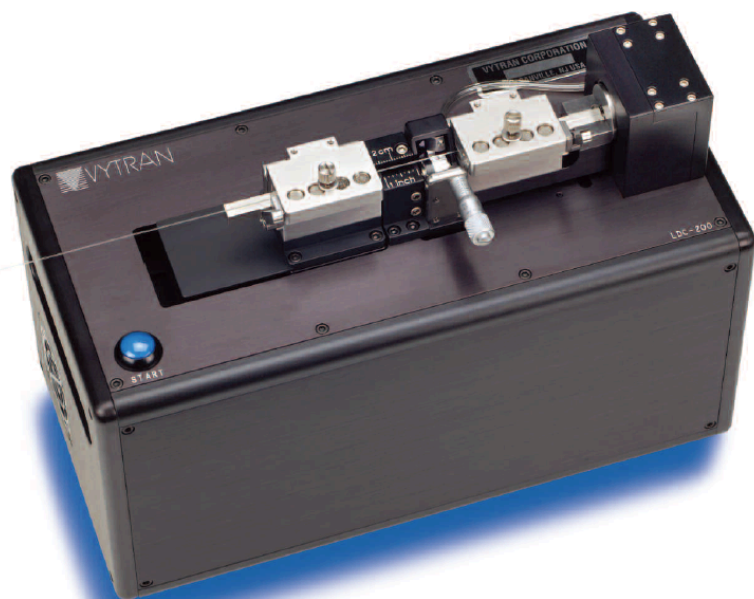
Vytran LDC-200

ポンプ光入力側の先端から10cmの位置でPCFが溶けた。

大口径ファイバー用のクリーバーで溶けた部分を切り落とした。

長さ120cm=>80cm
(被覆を剥くのに手こずった)

PCFが短くなりすぎたため、円型からU字型に変更して曲率を下げ、ポンプ光がクラッドから漏れないようにした。

- 励起電流50AでLDを励起して、75Wのポンプ光をPCFに入力している最中に、PCFが溶けた。予備のPCFがあるが、現状のままではまた同じようにPCFをポンプ光の熱で溶かしてしまうので、溶けた部分を切り落としたPCFを使ってレーザー増幅器の復旧とポンプ光の発熱対策を行った。
- PCFの溶けた部分を切断し(120cm=>80cm)、PCFの置き方を円型からU字型に変更して、レーザー増幅器を復旧させた。出力パワーは75Wのポンプ光で、10Wであった(故障前は15W)。
- 発熱対策として、ポンプ光入力側のファイバー先端の突き出しを置締め、フォルダを金属製に改良し、さらに冷却ファンを設置した。PCFの発熱が大幅に改善され、90Wのポンプ光を入力してもPCF焼けなかった。
- 今後の予定としてはPCFを120cmに交換して、30Wの増幅を目指す。
