# 2018年7月豪雨災害における広島県での土石流による被害地域と 土砂災害警戒区域の空間分析

Spatial Analysis of Affected Areas by Debris Flows in the Heavy Rain Disaster of July  
2018 and Sediment Disaster Warning Zones in Hiroshima

三浦 弘之<sup>1</sup>, 池奥 和歩<sup>2</sup>

<sup>1</sup> 広島大学 大学院先進理工系科学研究科

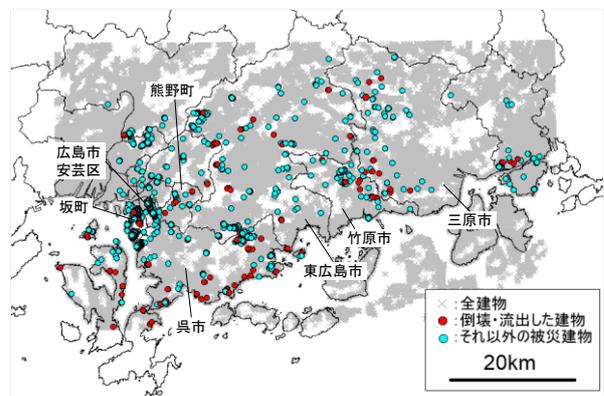
図3 広島県南部の建物分布と被災建物（被災建物総数 6,230 棟、倒壊・流出建物数 466 棟）

ここで、西日本豪雨で被害の大きかった地域を抽出するため、上記の被災建物を対象として、土砂災害によって倒壊・流出した建物の抽出を行った。国土地理院で公開されている災害前後の航空写真<sup>14)</sup>から、目視判読によって完全に倒壊ないし流出した建物を抽出した。上空からの画像では、小～中程度の建物被害を判読することは困難であるが、倒壊・流出した建物の判読は比較的容易で精度が高い<sup>15)</sup>ことから、倒壊・流出した建物のみ判読することとした。図3中に示した色付き丸は被災建物の位置を表し、そのうち倒壊・流出と判読された建物計466棟の位置を赤丸で示している。その結果、被災建物全体の約8%が倒壊・流出したと推定された。
