# HUES1開発状況

広大院先端 久保大輔

2010.11.29 第29回高輝度電子源開発グループ会議

# HUES1概要

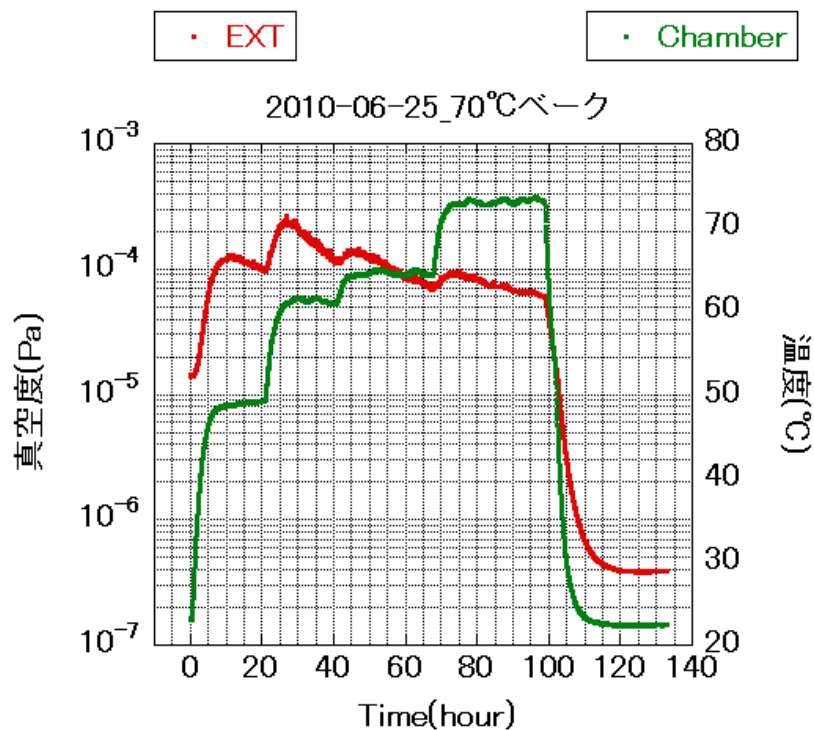
## 70°Cベーキング

$1.4 \times 10^{-5}$ [Pa]  $\rightarrow$   $4.5 \times 10^{-7}$ [Pa]

➤昇温・降温は20°C/hourを超えないように調整。

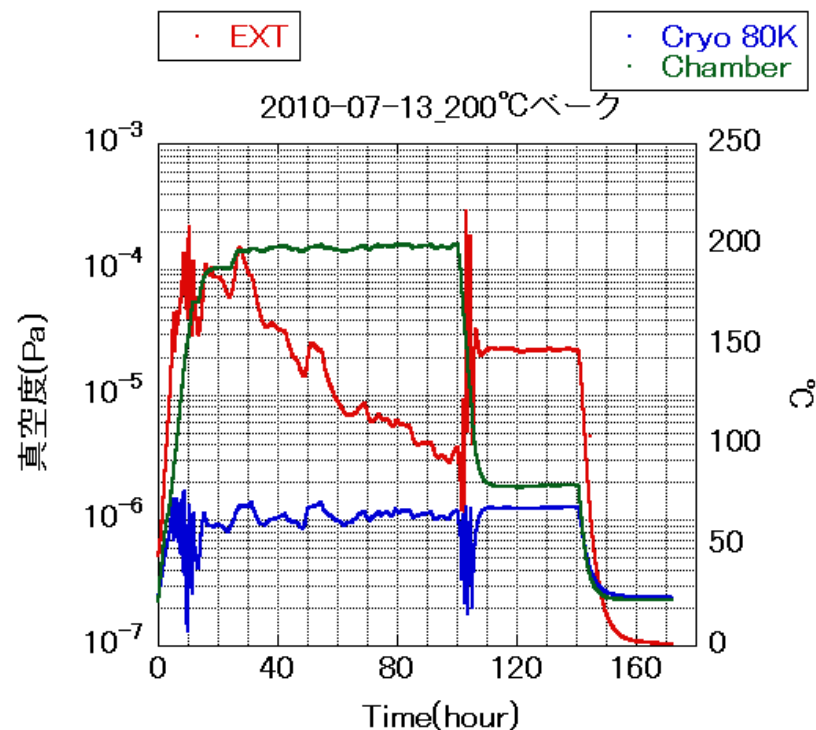
## 200°Cベーキング

$5.1 \times 10^{-7}$ [Pa]  $\rightarrow$   $1.0 \times 10^{-7}$ [Pa]

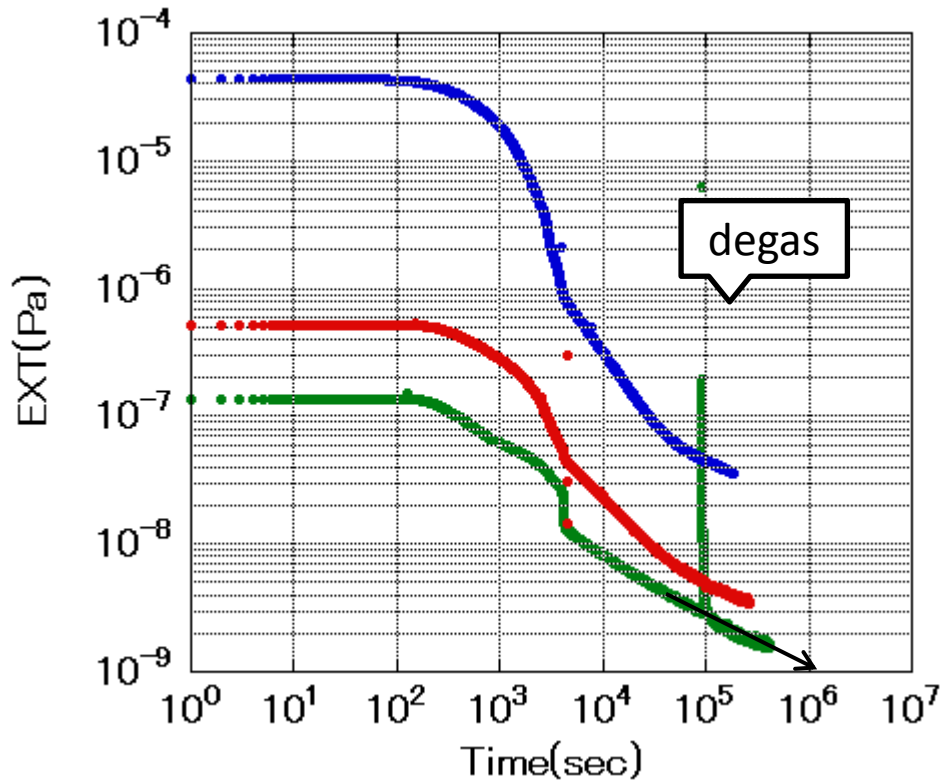
# 真空排気試験

➤クライオポンプを使用して真空排気試験。(NEG未使用)

青:ベーキング無し

赤:70°Cベーキング後

緑:200°Cベーキング後

✓200°Cベーキングを行った後、クライオポンプを運転し、約20日間 ( $10^6$ [sec])引き続けることで10乗台到達が見込めた。

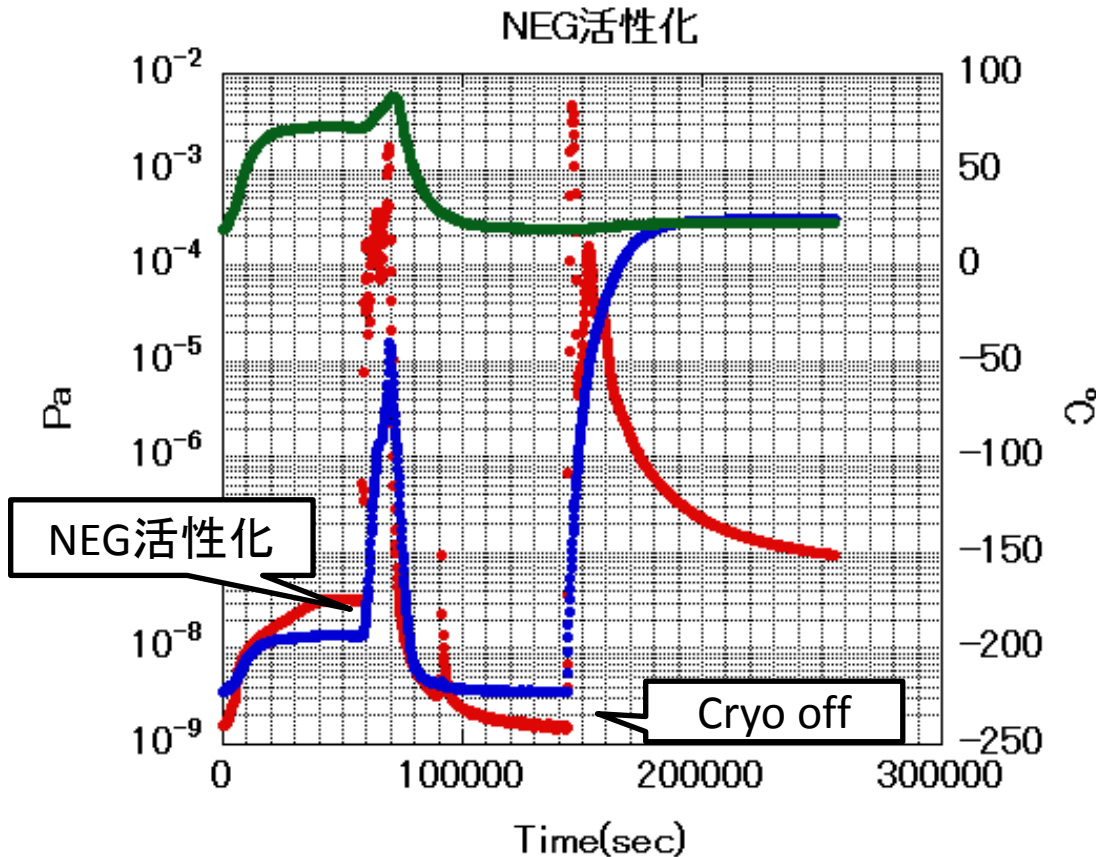
# NEG活性化

Chamber温度:70°C

NEG温度:576°C

クライオは常時運転。

✓NEGが室温に戻ってから3日程度で10乗台に入りそうだった。

145000[sec]でcryo冷却水水漏れ。

✓NEG活性化1カ月後の真空度

- $4.3 \times 10^{-8}$ [Pa] (with TMP)
- $1 \times 10^{-5}$ [Pa] (without TMP)

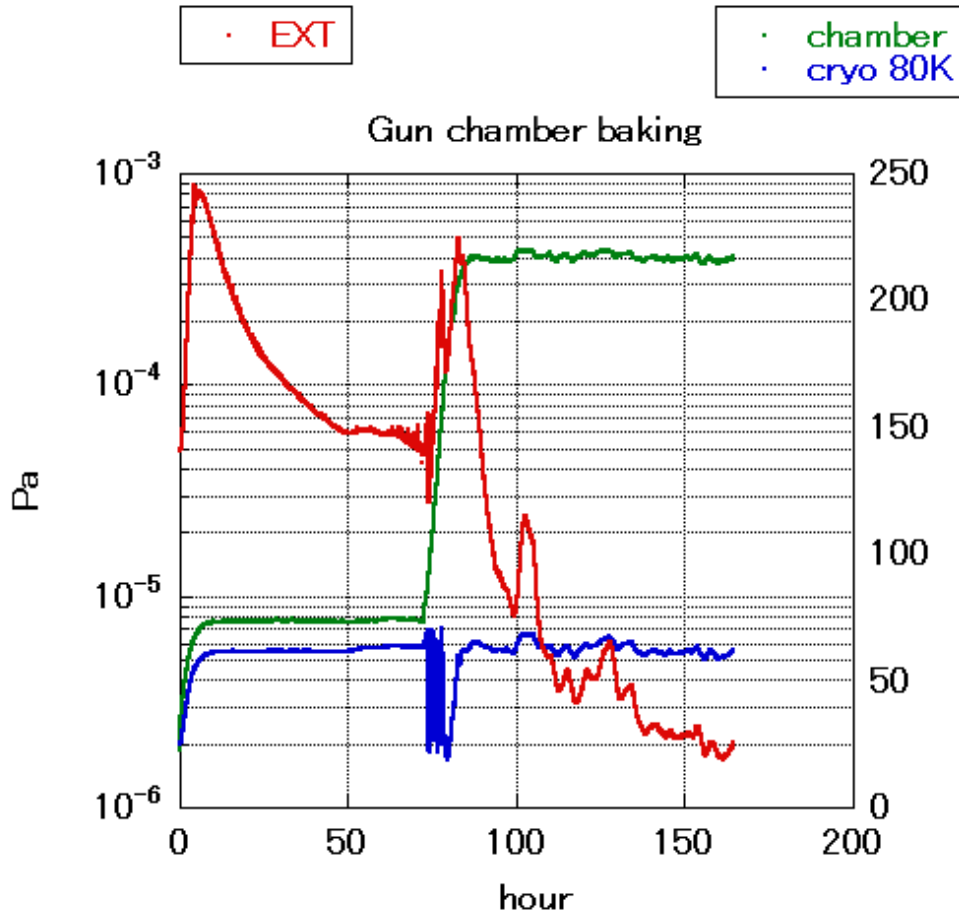
# Gun chamber baking

➤ベーキング前真空度  
 $4.9 \times 10^{-5}$ [Pa]

現在ベーキング中

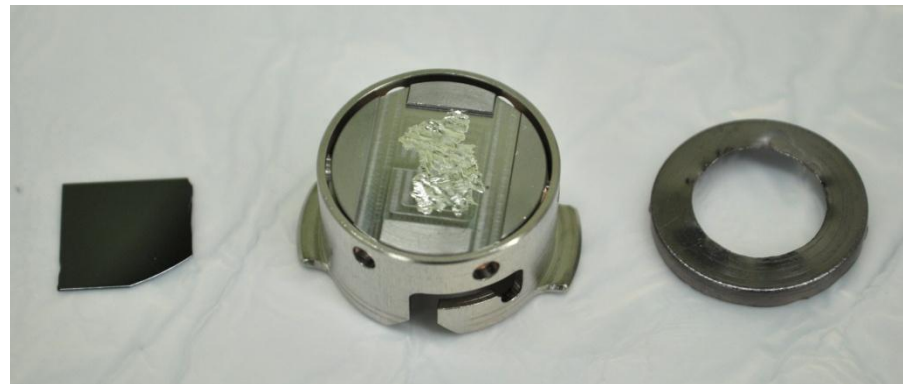
# ヒータ—温度校正

2.7A 22.25V → TC546°C (TR635°C)

真空度 (TMP: 50L/s)

$8.2 \times 10^{-4}[\text{Pa}] \sim 1.1 \times 10^{-2}[\text{Pa}]$

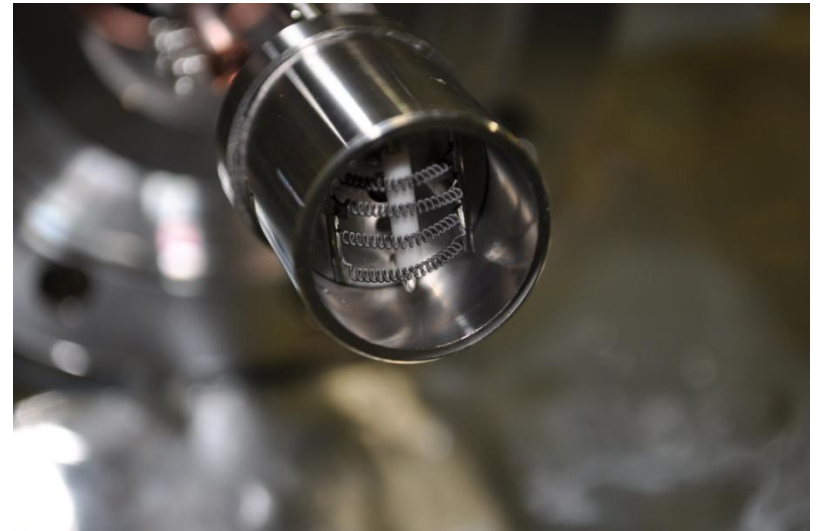
# ヒーター故障

- ヒーターをパックから抜いた時？にGaAsが割れた。
- GaAsを交換するために(インジウムを溶かすために)大気中でヒーターを使用。
- タングステンフィラメントを焼き切ってしまった。
- 修理。納品済。→再度温度校正に向けて真空引き中。
