# STF-RFGunのエージング最新結果

第35回L-band RF 電子銃開発G会合

2011.11.15 Tue. 10:00~

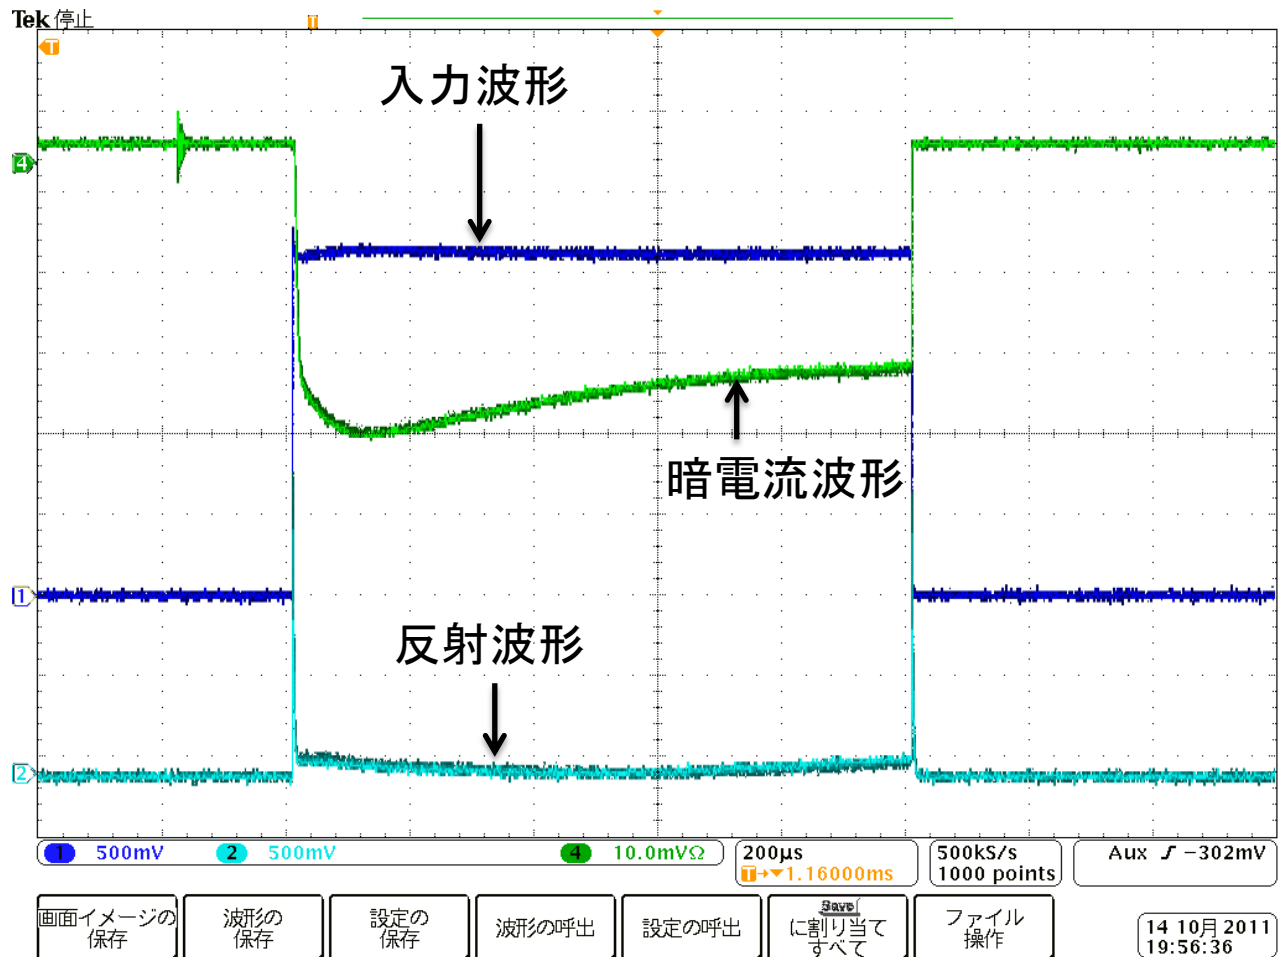
# 3.7MW(43MV/m)のとき

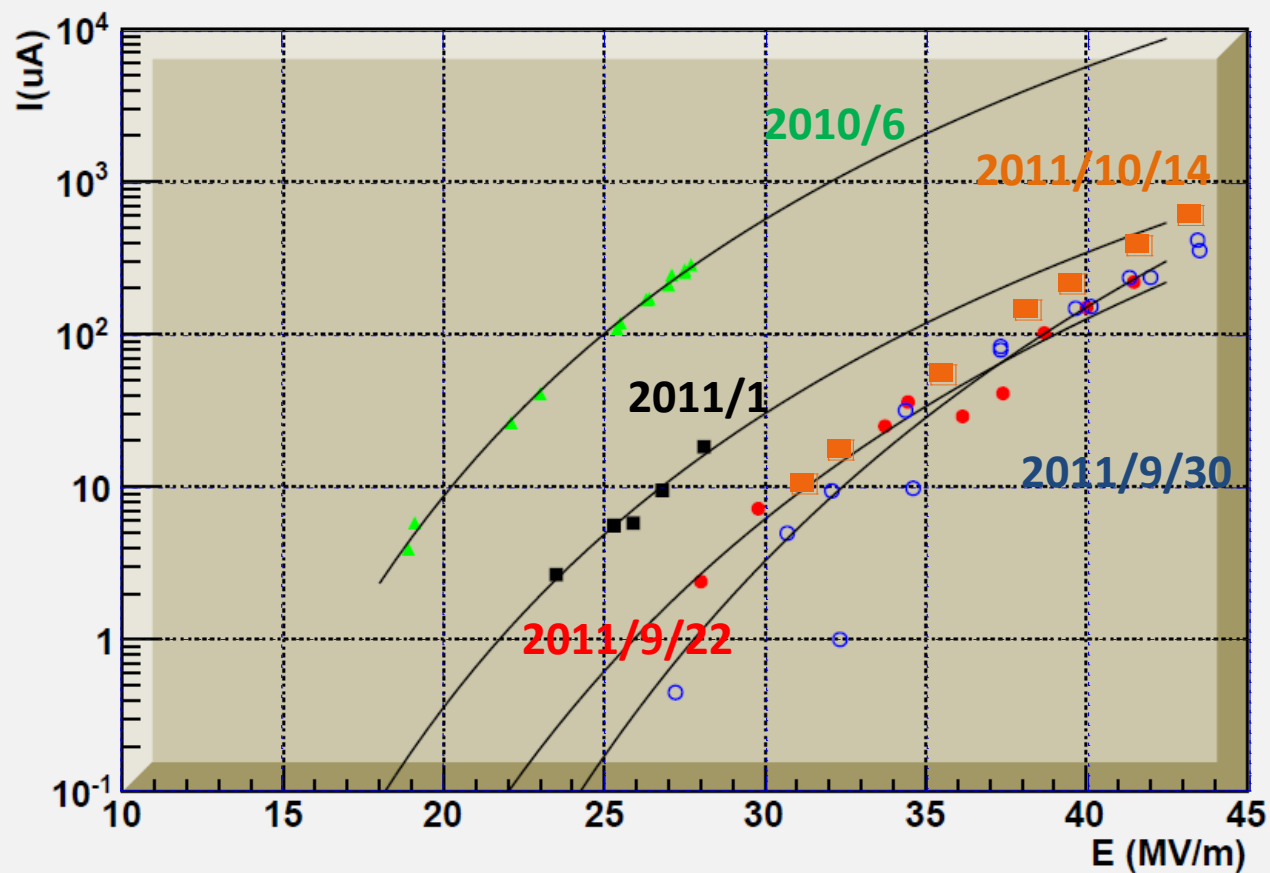
# IE-plot

2011/10/14

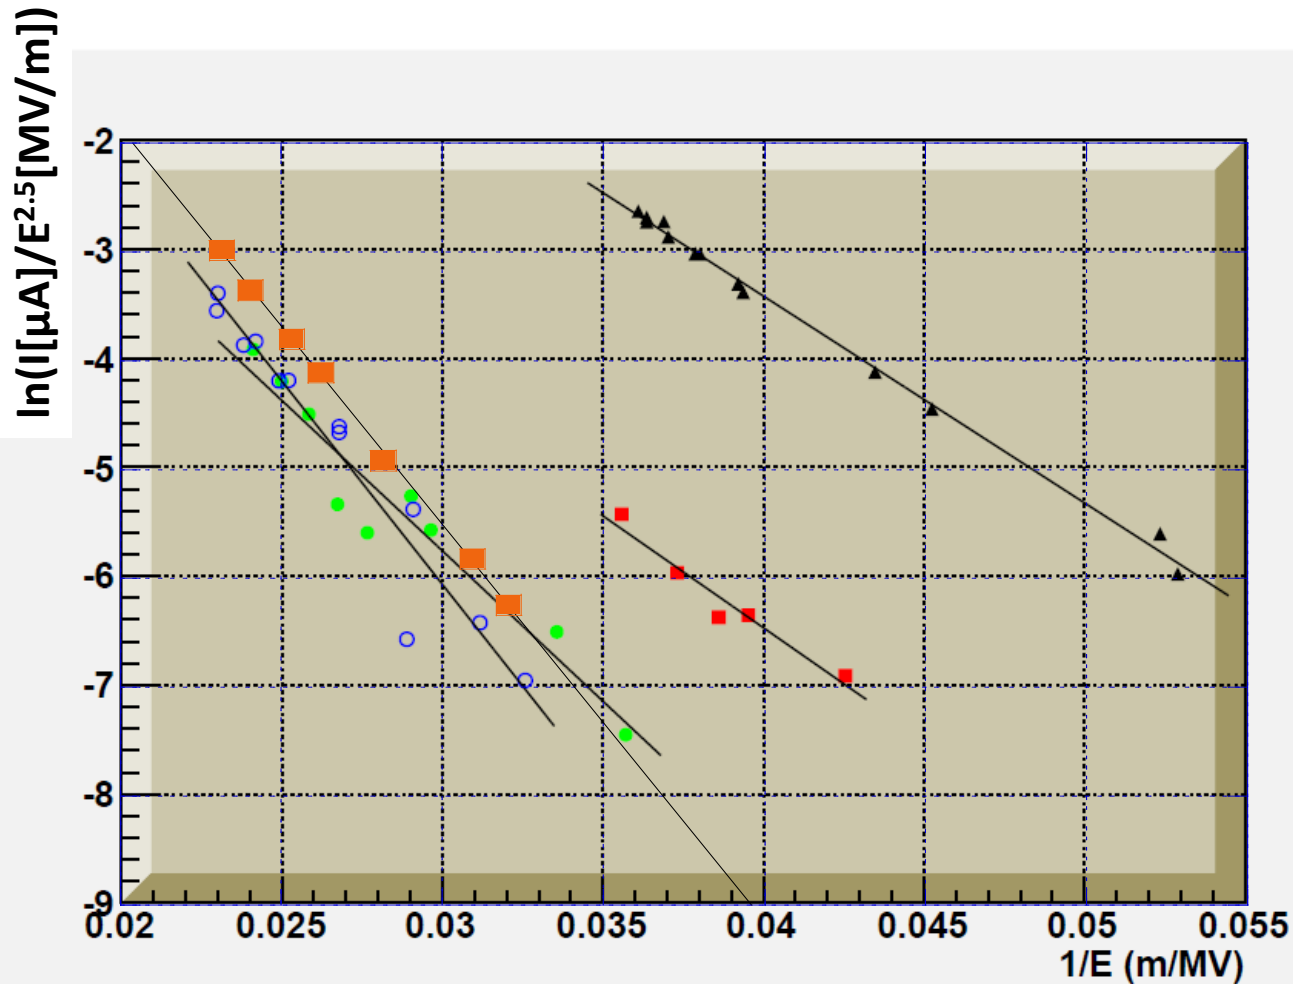
# FN-plot

| Date | $\beta$ |
| 2010/6 | 350 |
| 2011/1 | 325 |
| 2011/9/22 | 219 |
| 2011/9/30 | 176 |
| 2011/10/14 | 183 |

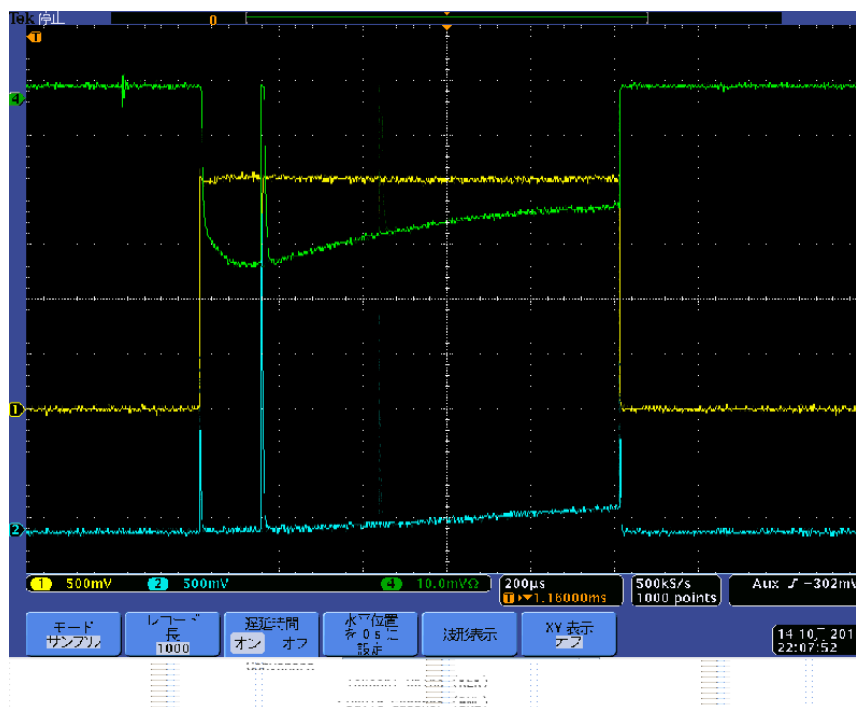
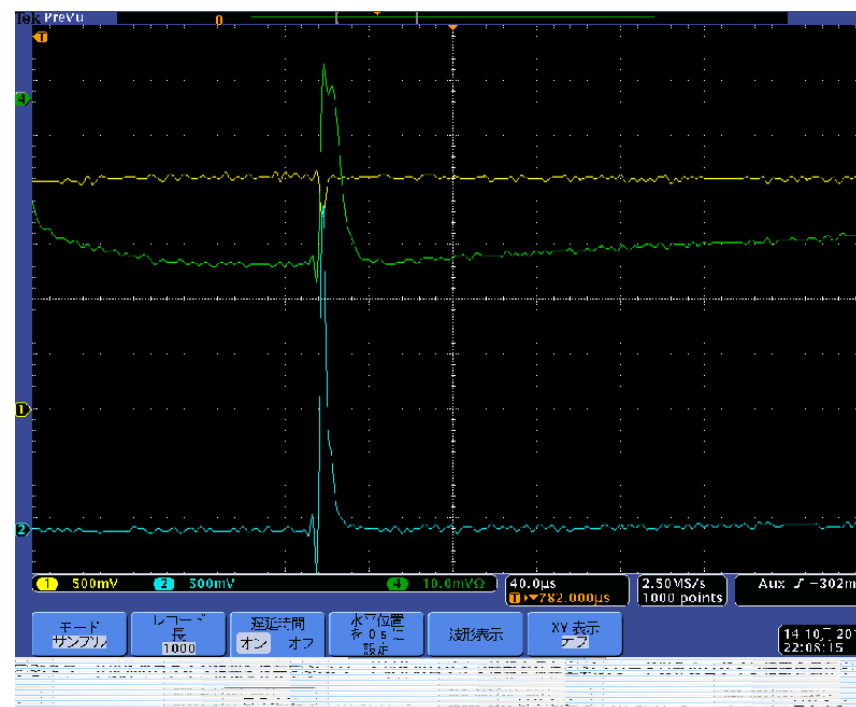
# 10/14に見られた反射イベント

(拡大)

このとき、真空の悪化は見られなかった。

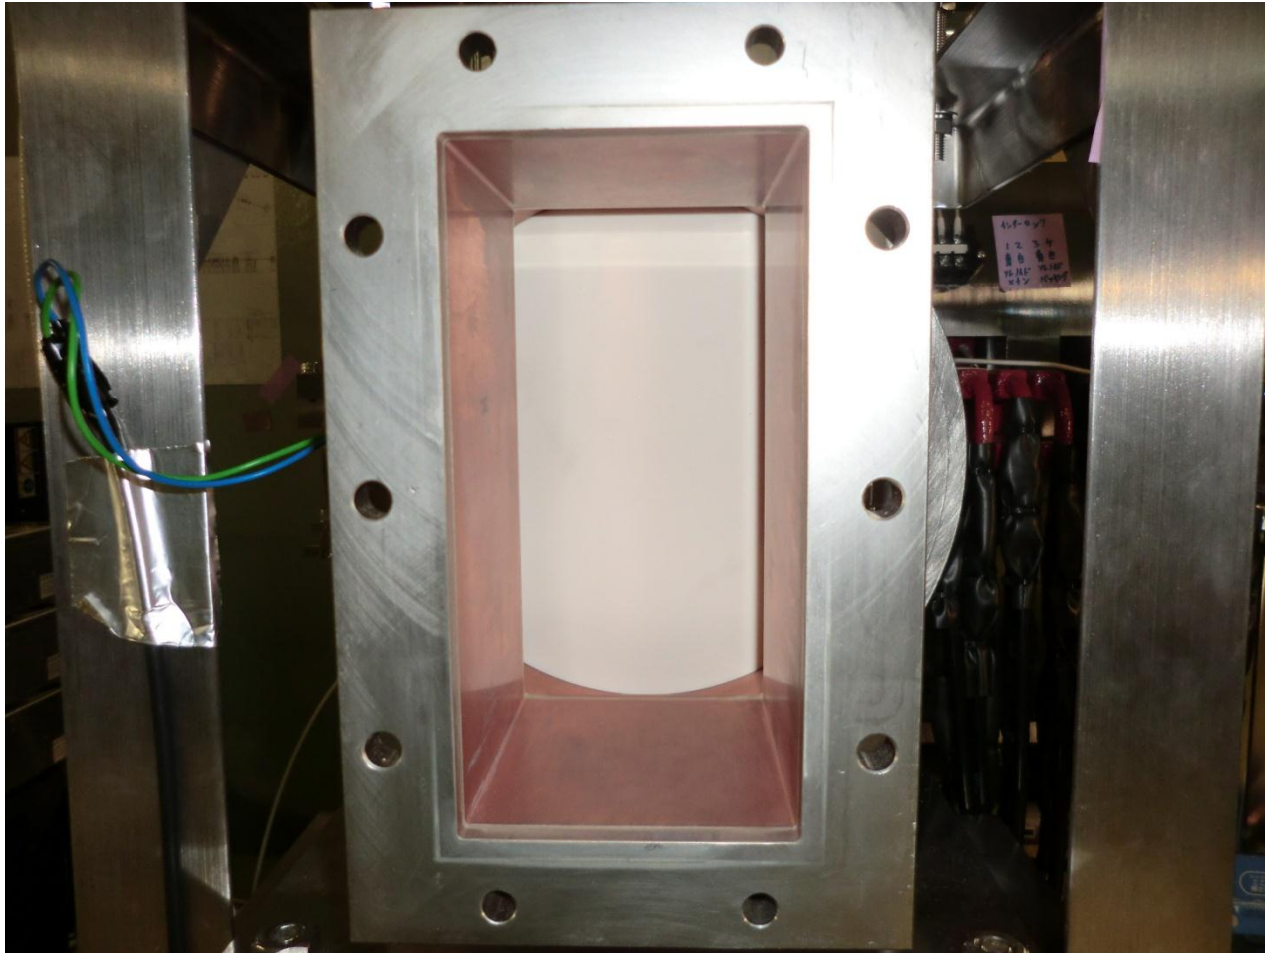
# セラミック窓の様子(10/19撮影)

特に異常はない。

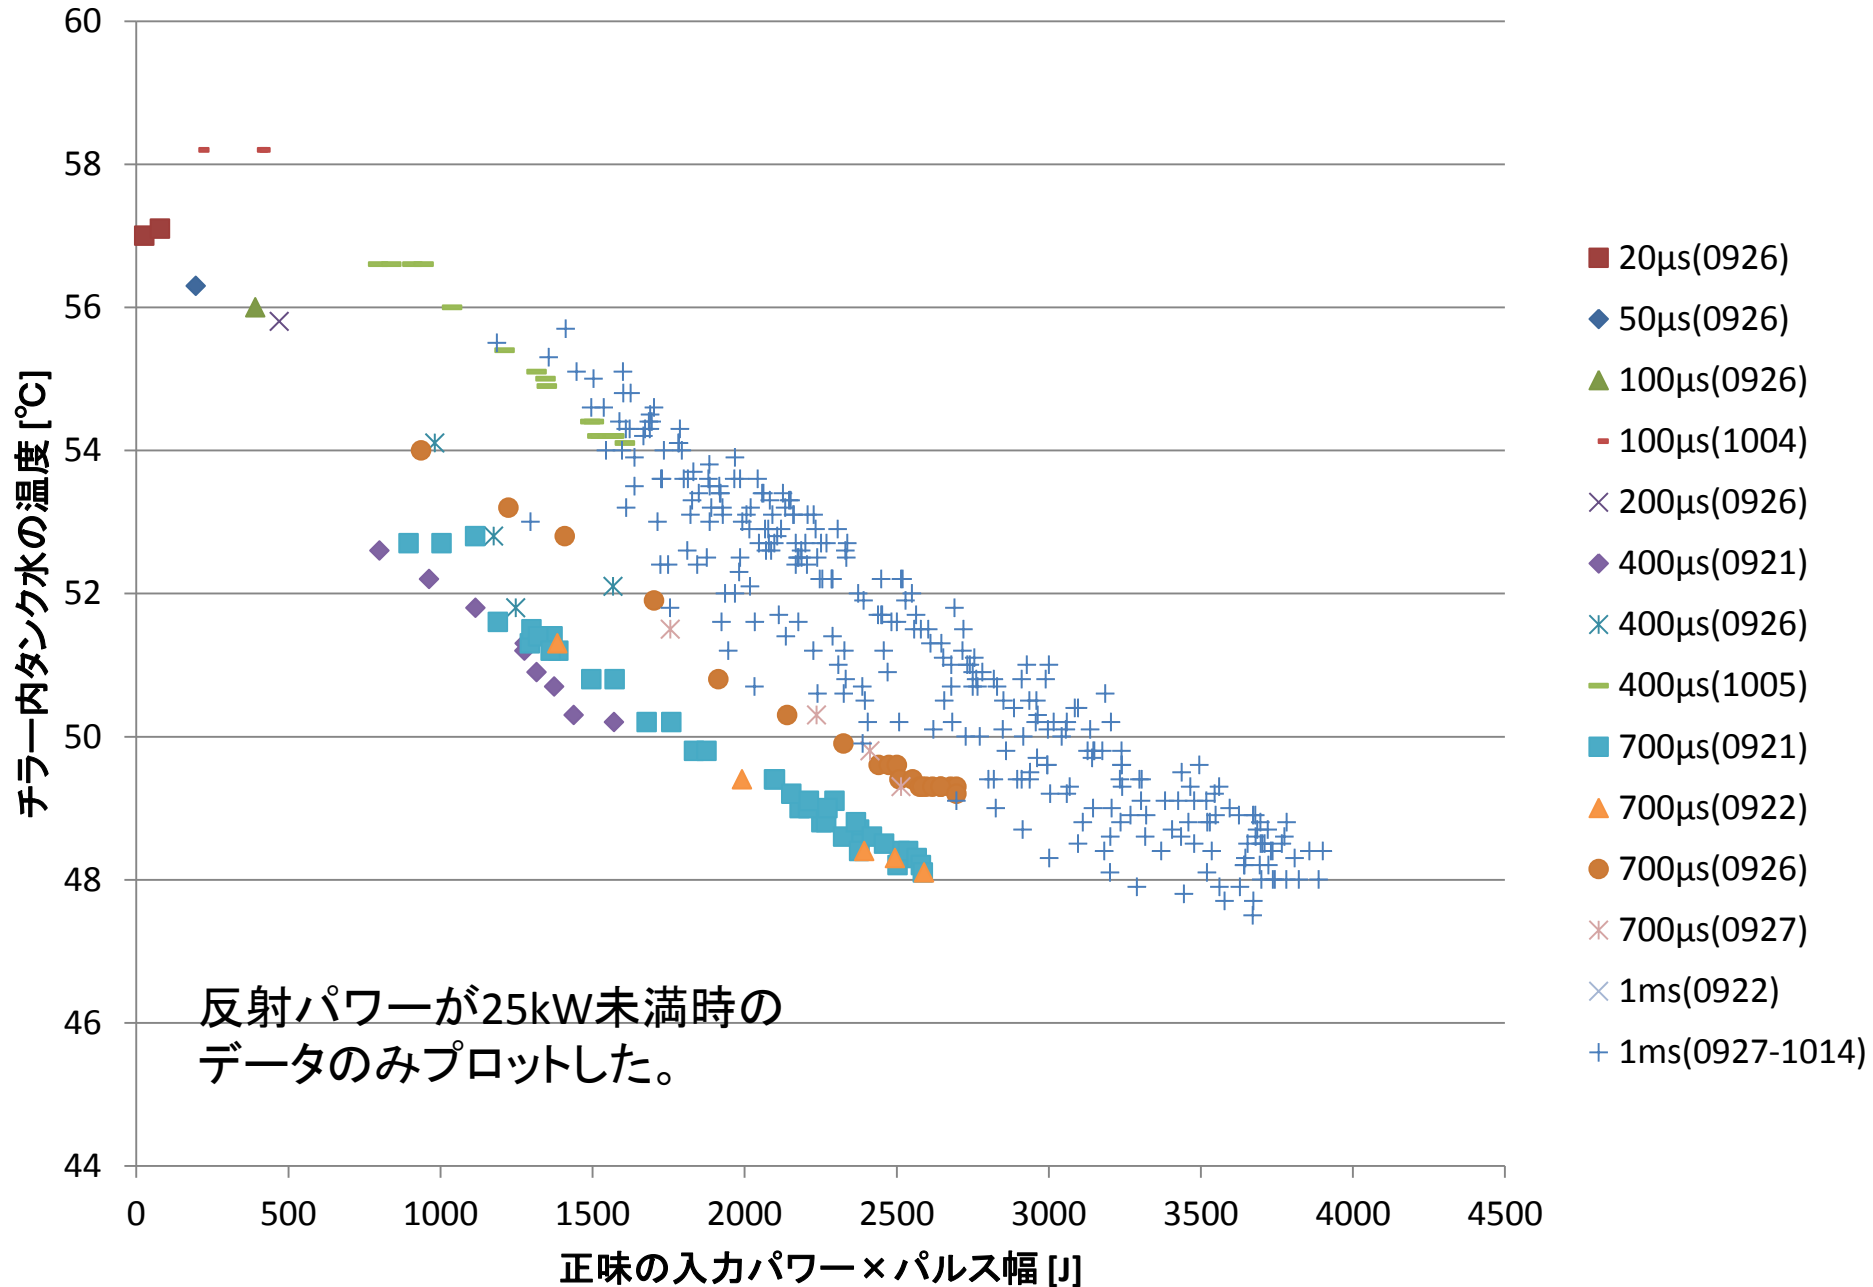
# チラー内タンク水の温度変化

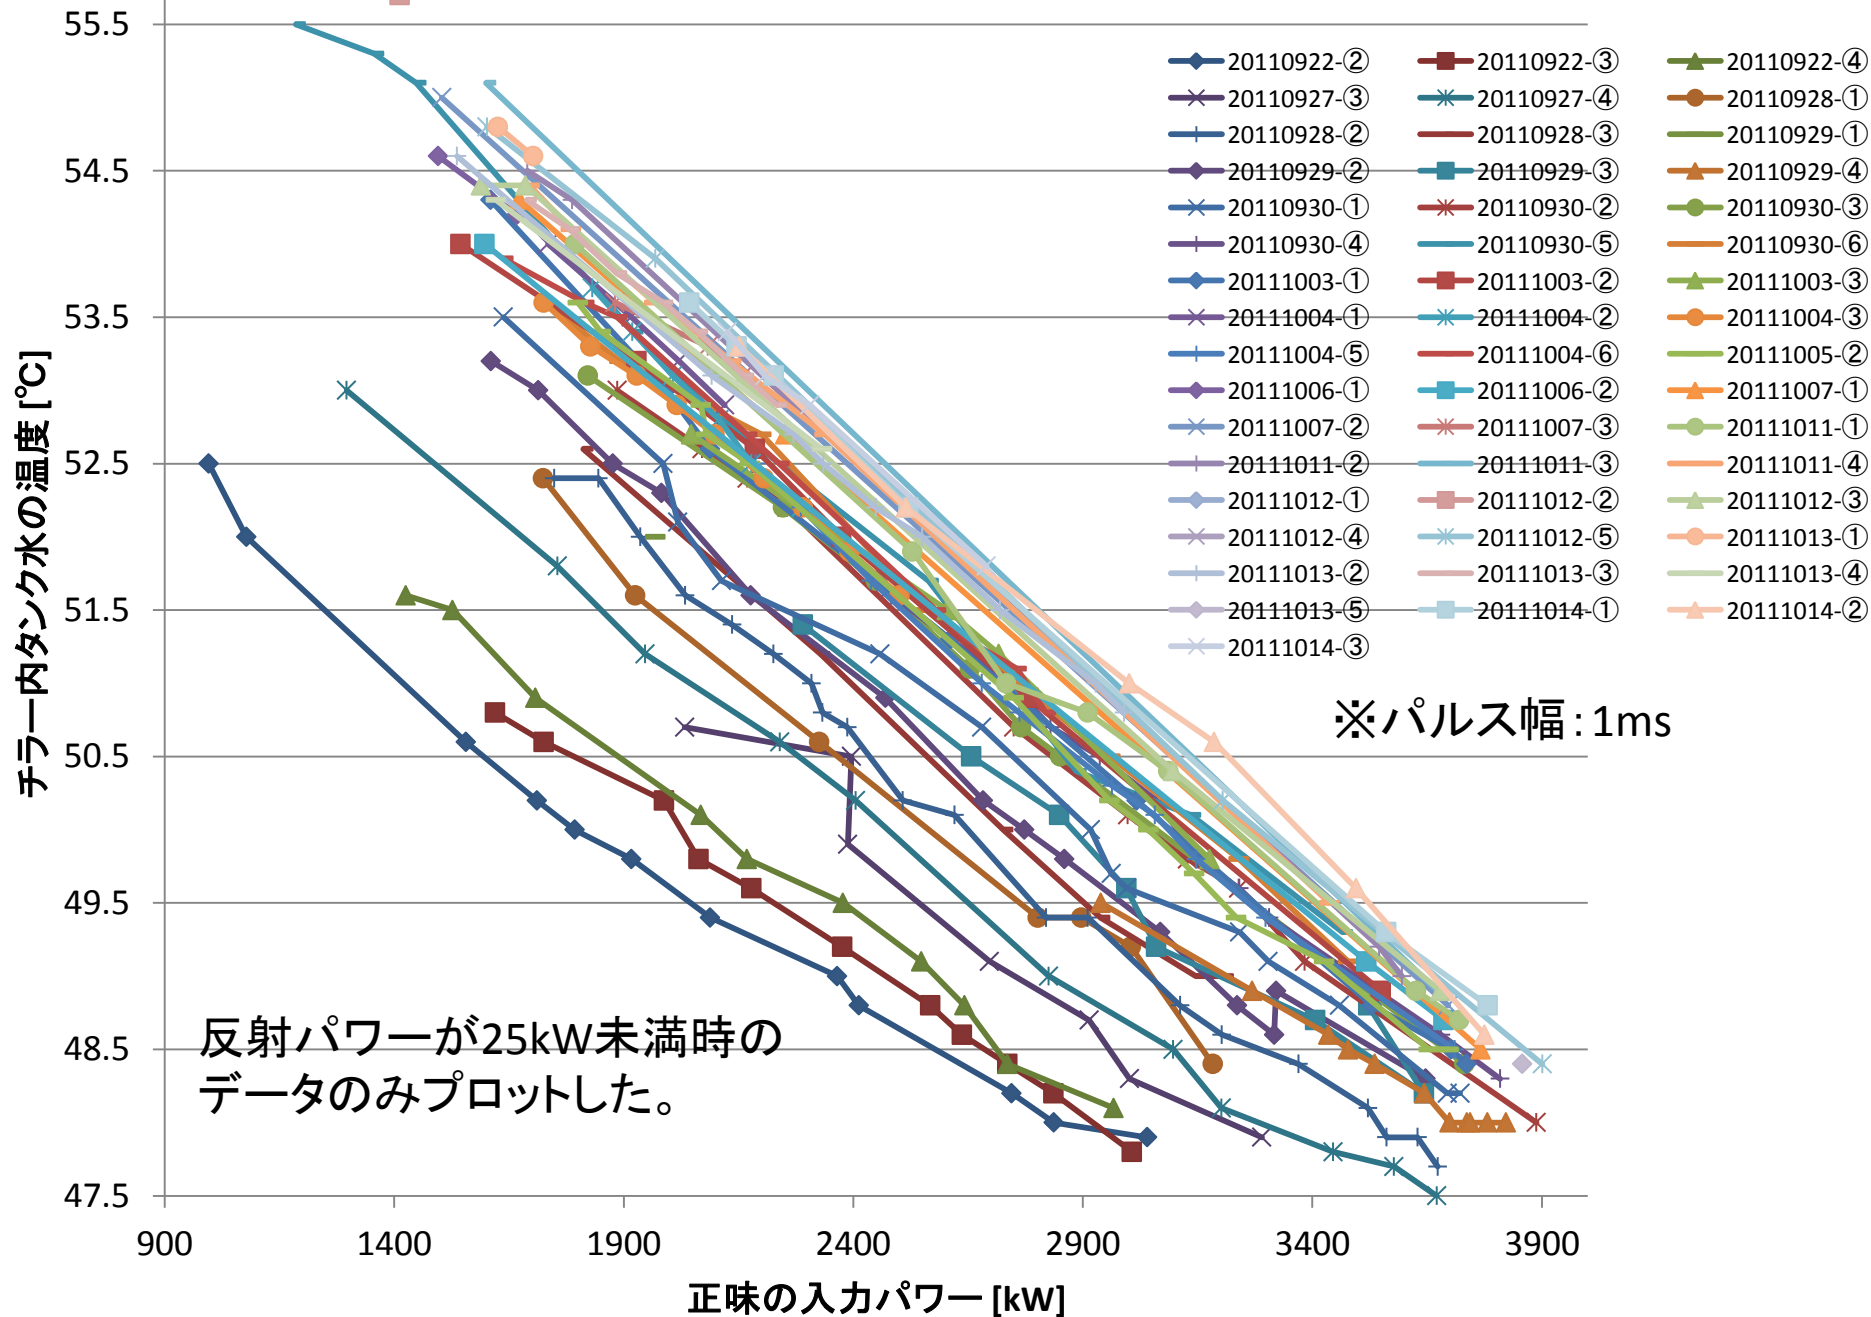
# 日付および試行回数毎のチラー内タンク水の温度変化

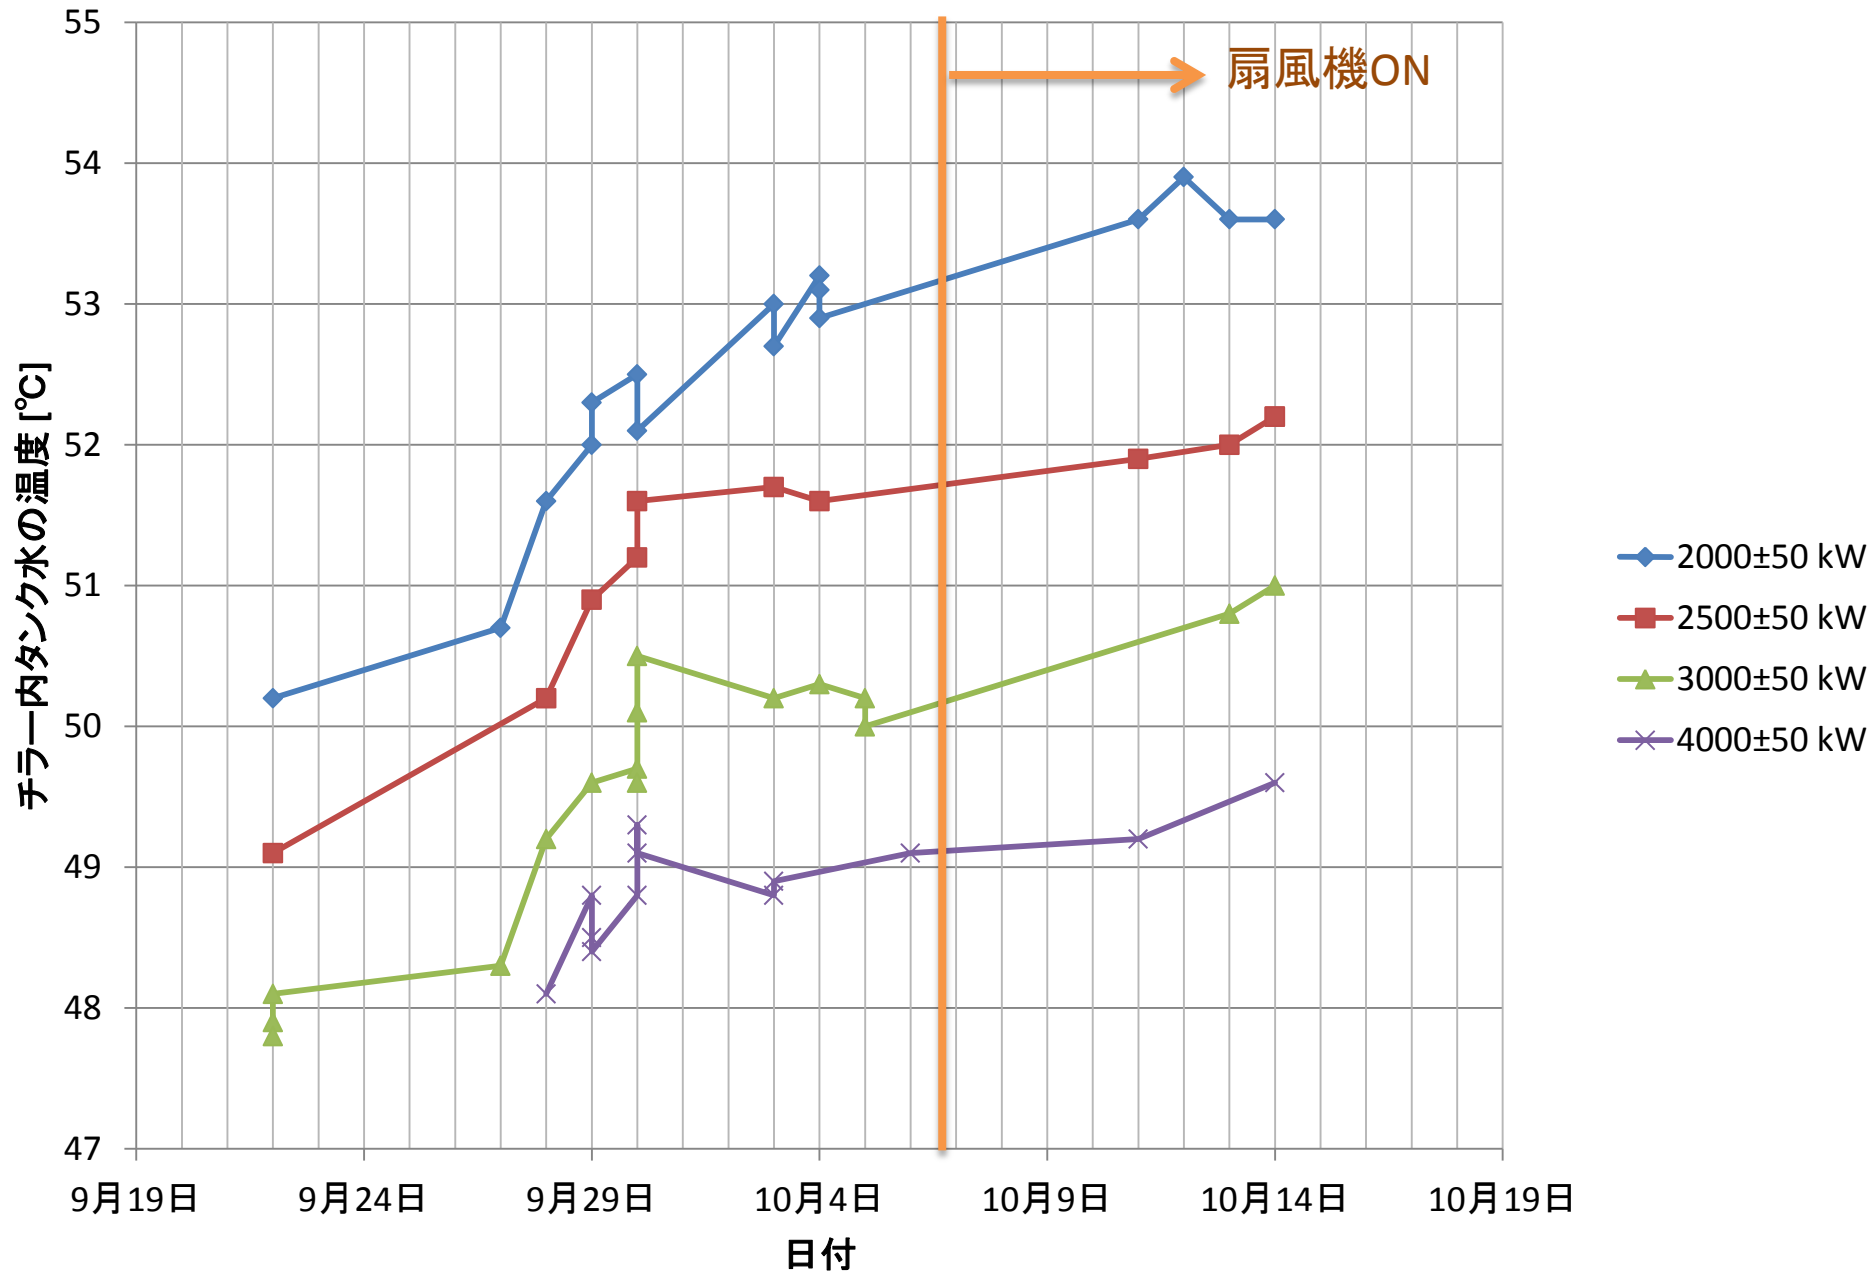
# チラー内タンク水の温度の日変化
