進捗状況 (JAEA, 5月～6月)

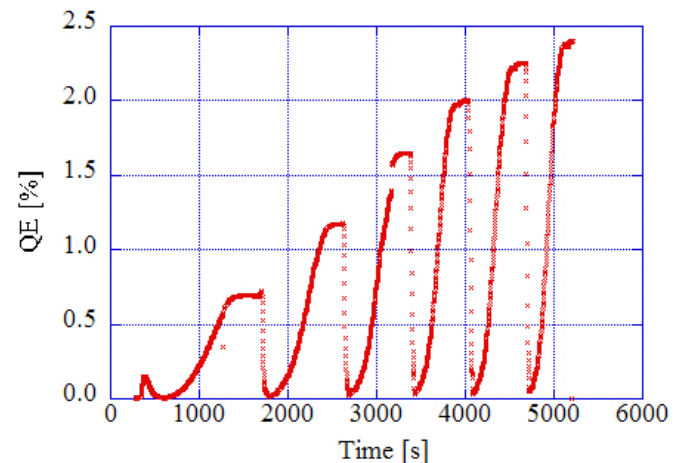
- 新しく購入したカソードウェハ(epi ready)を装着してNEA表面作成
 - 量子効率が期待したほど良くならない(下図参照)
- 150 kV でのビーム引き出しに成功(6月20日)
 - 2.4 mWのHeNeレーザを使用、ファラデーカップ電流 $\sim 1 \mu\text{A}$
 - 高圧電源の負荷電流を見ると、これより大きなビーム電流が取れている可能性も見える。
 - 欠けたカソード片が真空槽に落ちており、250 kV まで上げると放電する。
- トランスファーロッドのたわみのため、カソード電極を所定の位置(中心)から外れた位置に設置しており、ビームの通りが悪い。
 - カソードの外周付近にレーザを当てた時のみファラデーカップにビームが届く
 - ソレノイドを動作させて、ビームの通りを良くすることを試みる
 - ロッドのたわみを考慮して、装置の改良を検討
- バンチ長計測用の偏向空洞の組み立てを完了し、ハイパワーテストを実施中
- 下流のビーム診断系、ビームダンプ設置のための図面作成
- 500 kV セラミック管の電位計算(武藤、本田)

6月20日の NEA 表面作成 →
